## 新横山橋基礎の軟弱地盤対策工—想定外リスクへの対応—

設計・施工一括発注方式である新横山橋工事において、ケーソン基礎支持層付近に軟弱地盤の存在が確認された。調査の結果、 $\phi 7\text{m}$ 、深さ 8m の軟弱地盤が存在し、基礎の安全性が損なわれると考えられた。対策は、ケーソン位置を水平方向に 6.0m 移動、深さ方向に 5.5m 掘削し、軟弱地盤を包含し除去する方法を採用した。また、比抵抗トモグラフィーを実施し、軟弱地盤が付近に存在しないことを確認した。今回はこれらの想定外リスクへの対応について報告するものである。

新横山橋は横山ダムを横断する2径間連続PCエクストラドーズド橋であり、P1橋脚基礎には軟岩層を支持層とするニューマチックケーソン工法によるケーソン基礎を採用した。新横山橋の橋りょう側面図(当初設計)を図-1に示す。

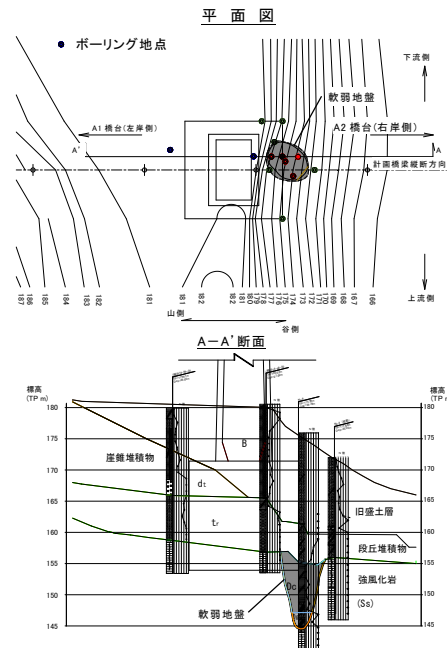
図-2 軟弱粘土層位置図

弱粘土地盤がケーソン床付け部に存在することが判明した。追加ボーリング調査の結果、直径7m前後、深さ8mの局部的にポットホール状の軟弱粘土地盤が存在し、ケーソン基礎の安全性が大きく損なわれると考えられた。

軟弱地盤対策としては、『軟弱部の影響を解消して構造物を構築する』ことを基本方針とし、表－３，４に示すように比較検討を行った。軟弱地盤検討委員会でも対策について指導・評価が行われ、ケーソン位置を水平方向に 6.0m 移動、5.5m 追加掘削し、ケーソンで軟弱地盤を包含し除去する④案を採用した。この対策の決定要因は軟弱地盤を直接掘削し確実に除去できるため信頼性が高いことである。また、不等径間が解消されることから、アンバランスモーメントが解消し、設計上有利になる。

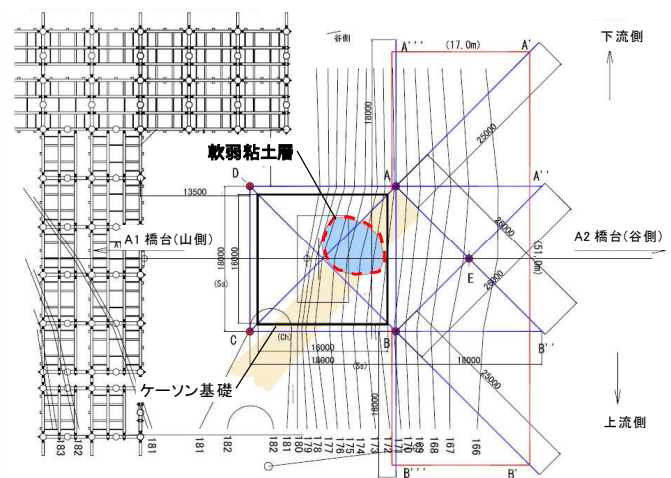
図－４ 比抵抗トモグラフィー調査概要図

比抵抗トモグラフィーは8断面で実施した。調査概要図を図-4に示す。使用ボーリング孔はA～Eの5孔である。そのうち、A～Dの4孔はケーソン基礎の隅角部に位置する。また、ケーソン基礎の谷側傾斜部はケーソンの安定上問題があるため、E孔を設け5孔とした。

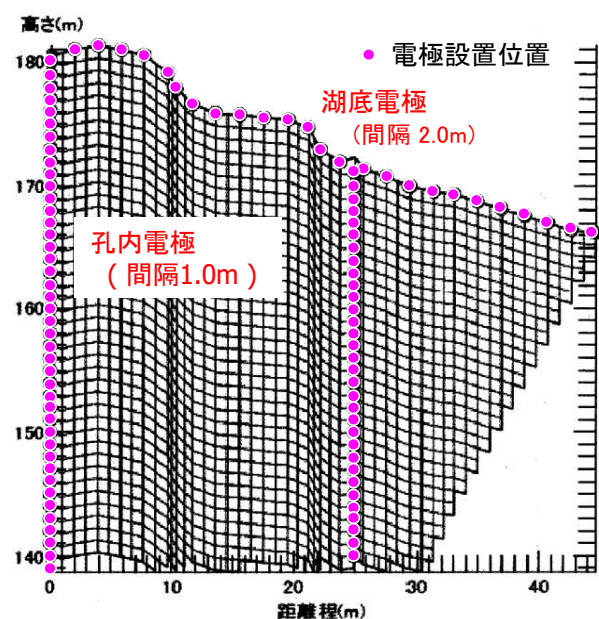
図－５ 電極配置図

湖底電極ならびに孔内電極は、多芯ケーブルに予め一定間隔で電極とする裸金属線を巻きつけたものであり、設置位置がずれないように適当な間隔で絶縁処理した錘をつけたものである。電極配置図を図-5に示す。湖底電極の配置は、多芯電極ケーブル(電極間隔

2m)を湖底に敷設することで行った。また、孔内電極の設置は、多芯電極ケーブル(電極間隔1m)をボーリング孔内に垂らすことで行った。あらかじめ穴あき塩ビケーシング(開孔率5%以上、塩ビ径VP50程度)で保孔を行った。

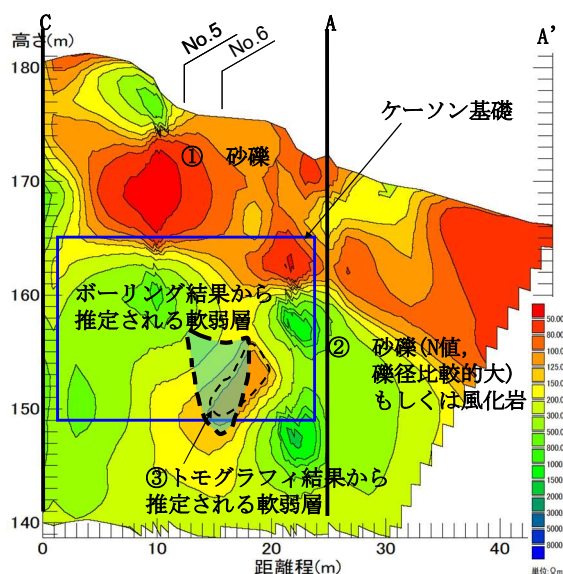
図-6 比抵抗トモグラフィー解析結果

図-6に断面A'-Cの比抵抗トモグラフィー解析結果を示す。軟弱部を反映した低比抵抗部(100~125 $\Omega$ m)が認められ、その分布は既往ボーリング調査で確認された軟弱地盤の分布範囲とほぼ一致していることが確認できた。また、比抵抗トモグラフィー結果から、ボーリング調査で確認された軟弱部以外の軟弱部は存在せず、再発リスクが回避できると判断できた。
