## 新潟県中越地震における JR 上越線盛土災害復旧報告

2004 年 10 月 23 日に発生した新潟県中越地震は、橋りょう、トンネル、土構造物等の鉄道構造物に大きな損害を与えた。震源地に近い JR 上越線越後川口・小千谷間においても多数の斜面崩壊が発生した。本報告では、北魚沼郡川口町天納地区で発生した盛土崩壊について報告する。復旧においては、ジオテキスタイル補強土擁壁を採用することにより、早期復旧という最大の目的を達成するとともに、恒久復旧および性能向上も実現できた。

# Restoration report of the damaged embankment on the JR Joetsu line after the Niigata Chuetsu Earthquake

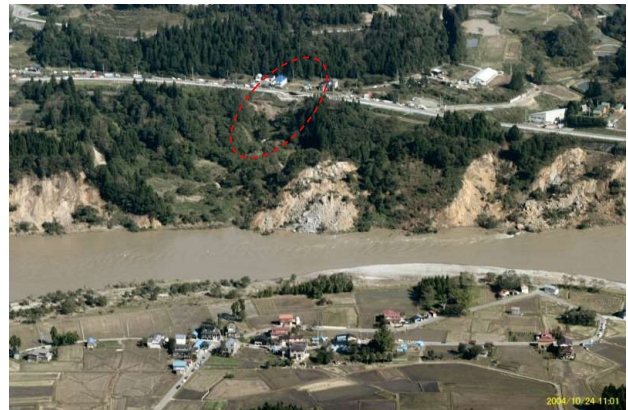
写真-1 崩壊箇所遠景

崩壊箇所は上越線軌道部で幅 50m 程度の沢地形となっており、信濃川へと注ぐ小河川(石田川)の溜まり池をのり尻とした比高約 40m の盛土区間であり、用地境界には高さ 7m 程度の重力式擁壁が設置されていた。

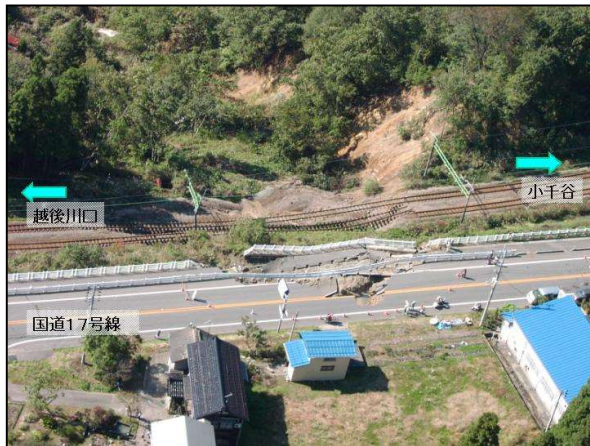
写真-2 崩壊状況(上空写真)

上越線被災箇所では国道 17 号線中央部を頭部として、盛土を含む表層 3m 程度の土砂がのり尻の溜まり池に向かって崩落し、軌道は幅 40m にわたって路盤が完全に流出し、線路が宙吊り状態になった(写真-2, 3)。また、用地境界の重力式擁壁は崩落土砂に押し出され移動・転倒するとともに、打継ぎ位置で破断していた(図-2)。

被災状況、周辺地形および地質ボーリングの結果から判断して、盛土の崩壊は盛土基礎地盤を構成する堆積岩層内でのすべりによるものではなく、地震動による盛土体そのもののせん断変形に起因するものであると位置付けられた。
