新潟県中越地震における上越新幹線魚野川橋りょう他の復旧

概 要

Restoration of the Uono River bridge and other bridge on the Joetsu Shinkansen line after the Niigata Chuetsu Earthquake

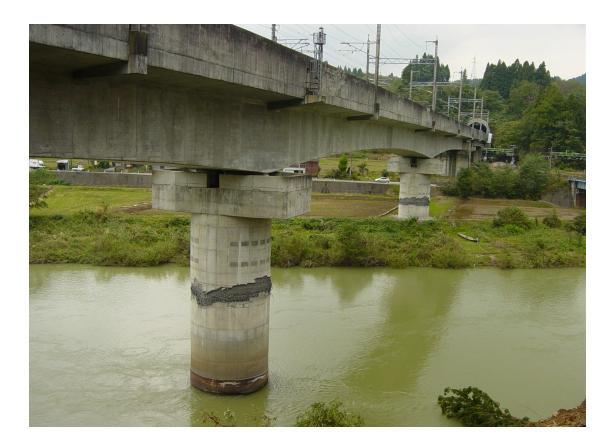
魚沼トンネル手前に位置する魚野川橋りょう は,信濃川の支流である魚野川を横断する3径 間連続 PC 箱桁橋である。魚野川橋りょうの直 径 6.5m の円柱橋脚には,主鉄筋段落とし部付 近でのかぶりコンクリートの剥落,帯鉄筋の落 下,軸方向鉄筋のはらみ出しが生じ,ひび割れ も広範囲にわたり発生した(写真-1)。損傷部 で曲げモーメントによる損傷により,ヒンジが 形成されたと考えられるが,軸力は保持されて おり損傷による軌道面の沈下は確認されなかっ た。

写真-1 魚野川橋りょう被災状況

魚野川橋りょうの復旧は,損傷箇所を修復し て震災前の耐力に回復させるとともに,大規模 地震に対応できるよう靭性補強と段落し部の補 強を行った。

水中・地中の補強工事を行う場合,一般的に は仮締切工を設置するが,本工事では工期短縮 のため,直線鋼矢板(JES 形鋼)を用いることで 仮締切工が不要となる耐震補強方法を採用した。

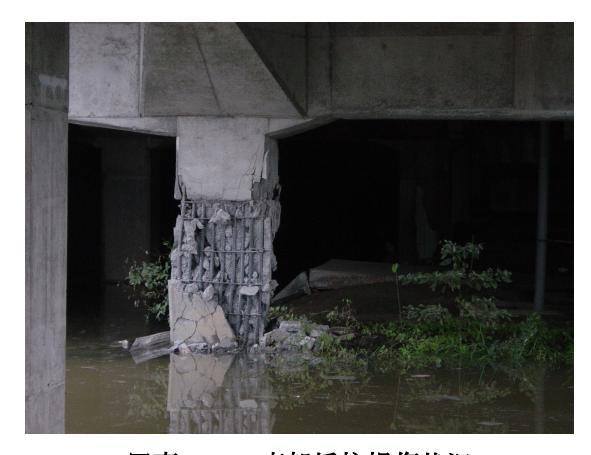
魚野川橋りょうの起点側に位置するラーメン 高架橋も,損傷度合いに差はあるものの,ほぼ 全域に渡り被害を受けていた。3径間1層ラー メン構造からなる第一和南津高架橋,第三和南 津高架橋は中でも損傷が著しく,柱上端部でせ ん断破壊が発生しており,コンクリートは内部 まで破壊された状況であった(写真-2)。第三 和南津高架橋においては,柱の変形により軌道 面が最大で約 30cm 沈下した。

写真-2 高架橋柱損傷状況

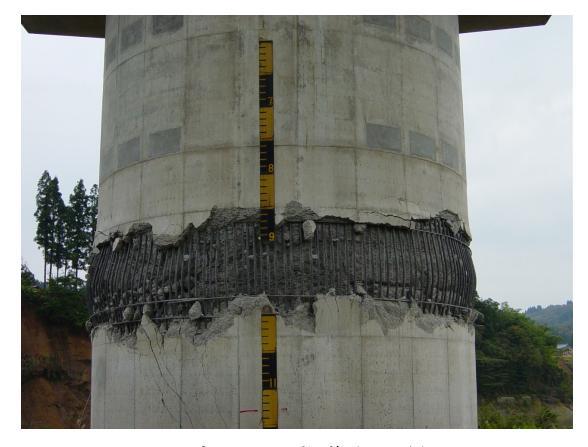
写真-3 損傷部近景

損傷した部分の帯鉄筋(D19)は、ほぼ全数落 下していたため(写真-3),浮き・剥離したコ ンクリート部分を撤去後,新たに加工した帯鉄 筋を配置した。ひび割れが生じている部分には 予め注入用ホースを取り付けておき、その上か らポリマーセメント系断面補修材を吹き付けて シールした後、アクリル系樹脂を注入し補修を 行った。

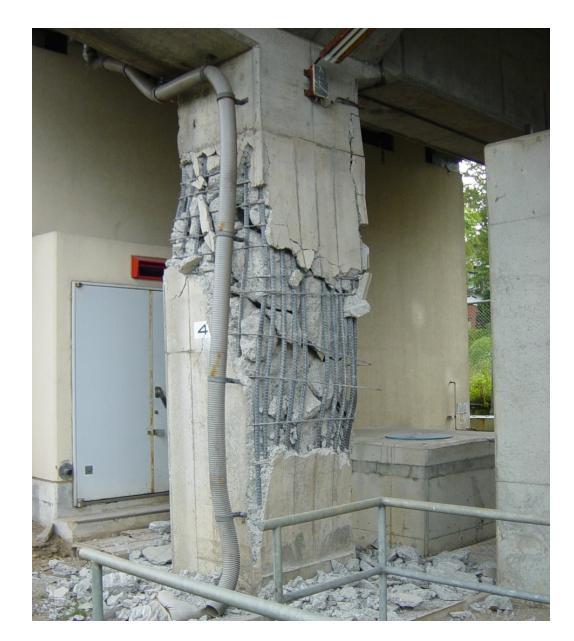
第一和南津高架橋は、せん断破壊先行型で大 規模地震に対してせん断耐力が不足していると 判断されており、近々耐震補強工事が予定され ていた。一方、第三和南津高架橋は、耐震診断 において曲げ破壊先行型と判定されていたが、 実際にはせん断破壊とみられる損傷が生じた (写真-5)。

写真-5 柱損傷状況

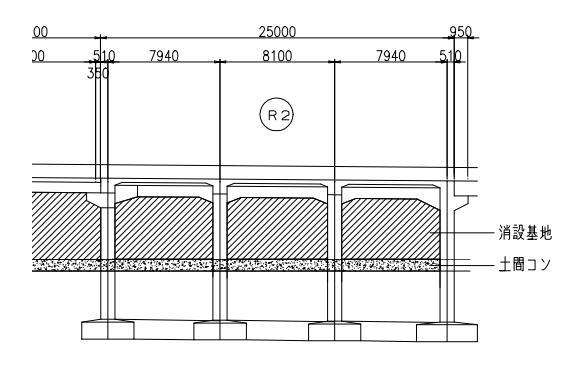
図-5 第3和南津構造図

図-5に第三和南津高架橋 R2 の構造図を示 す。桁下空間に外壁で囲まれた消雪基地が設け られており,設備の支持床として土間コンクリ ートが打設されていた。周辺構造物や土間コン クリートが柱の水平変位を拘束し,せん断スパ ンが短くなり,せん断破壊に至ったと考えられ る。

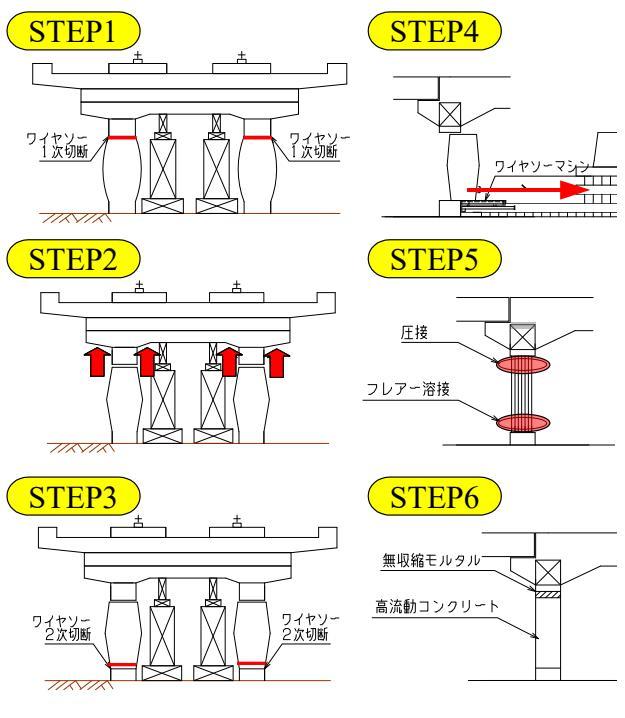
図-6 柱復旧手順

第三和南津高架橋の復旧では、まず余震によ る二次災害を防止するため四角支柱で仮固定し 復旧方法を検討した。柱損傷部には、内部コン クリートの破壊,軸方向鉄筋の降伏および変形、 帯鉄筋の破断が発生しており、軌道面の沈下も みられた。このため、注入や断面修復のみで元 の状態に回復させることが不可能と判断され、 柱の一部を切断・撤去し、新たに配筋をして、 コンクリート打設を行うものとした。図-6に 柱切断からコンクリート打設までの手順を示す。

STEP1: ワイヤーソーにて柱上端を切断 STEP2:床版のジャッキアップ STEP3:ワイヤーソーにて柱下部を切断 STEP4:切断部撤去 STEP5:鉄筋の配置(断面力の大きい上端部を 圧接,下部をフレアー溶接にて接続)

STEP6:コンクリート打設
