新しい線路下横断工法の開発

概 要

DEVELOPMENT OF A NEW CONSTRUCTION METHOD FOR A STRUCTURE
CROSSING UNDERNEATH A RAILWAY

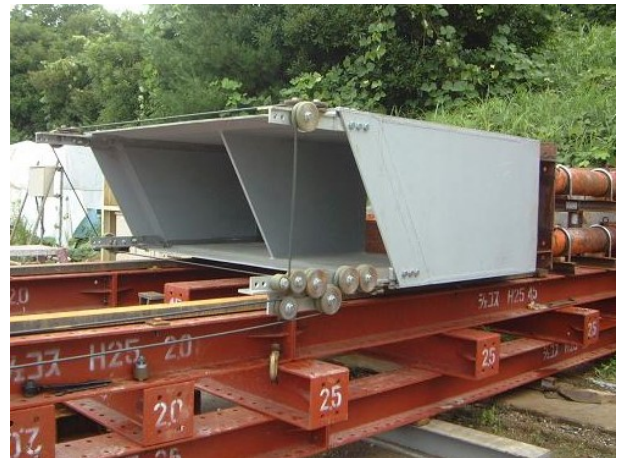
写真-1 気中ワイヤー回転試験状況

鋼製刃口とプーリー、地盤切削装置を設置して、気中でワイヤーを回転させ推進設備、地盤切削設備の動作確認を行った。試験状況写真を写真-1に示す。

ワイヤーの回転方向による負荷の差は見られず、また、回転時にワイヤーに散水することで負荷が軽減された。

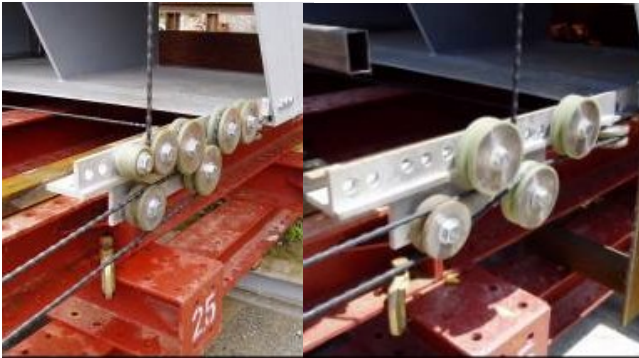
写真－2 プーリー改良

しかしながら試験中にワイヤーが切断する事象があり、対策としてプーリーによる曲げ回数を減らしたところワイヤーの負荷が軽減された（写真－2参照）。

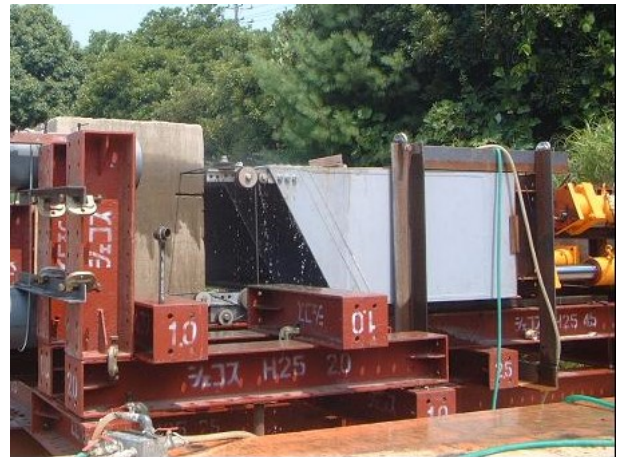
写真－3 抵抗力切削試験状況

気中ワイヤー回転試験後に刃口前部に地盤改良体で製作した抵抗力を置き、地盤切削ワイヤーで切削しながら刃口を推進し地盤切削時の各部の動作確認を行った。試験状況写真を写真－3に示す。

地盤切削ワイヤーによる抵抗力切削は十分に可能であった。

切削速度は最大で40mm/分を記録し、平均では20mm/分であった。

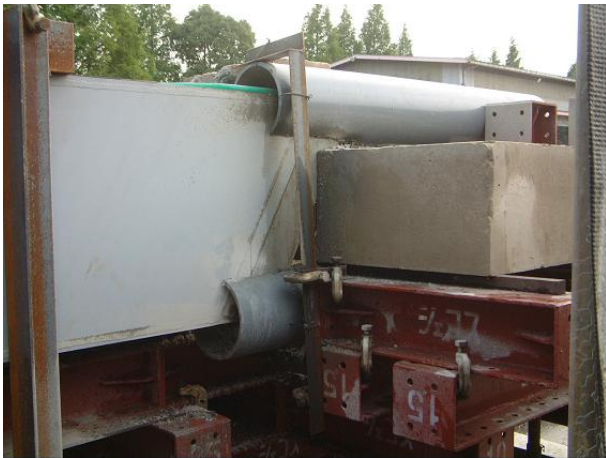
写真-4 塩ビ管切削試験状況

本工法ではプーリーを通すために事前に塩ビ管（VP300）を敷設しており、切削時は地盤だけでなく塩ビ管も切削する。地盤切削ワイヤーによる塩ビ管の切削性能を確認するために刃口の前部に抵抗体と塩ビ管を設置して地盤切削ワイヤーで切削しながら刃口を推進し塩ビ管の切削性能確認を行った。試験状況写真を写真-4に示す。

地盤切削ワイヤーによる塩ビ管切削は十分に可能であった。

切削速度は抵抗体だけの切削時は平均 20mm/分、抵抗体と塩ビ管の切削時は平均 10mm/分であった。

推力は抵抗体だけの切削時は 5～8 kN、抵抗体と塩ビ管の切削時は 10～15kN であった。

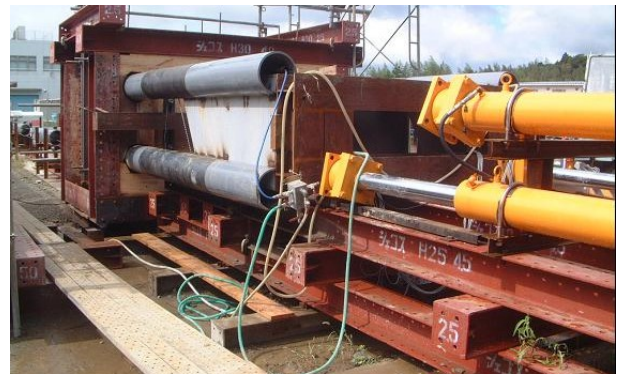
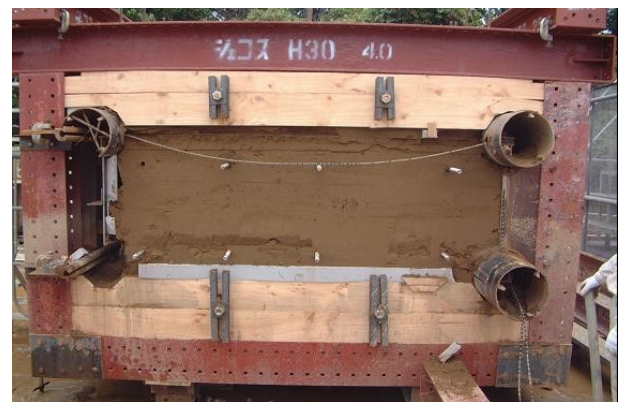
写真-5 土槽切削試験状況（発進側）

写真-6 土槽切削試験状況（到達側）

実現場を想定して、刃口前部に支障物（コンクリートガラと木杭）を埋設し、プーリー用の塩ビ管を敷設した土槽を設置して地盤切削ワイヤーで切削しながら刃口を推進させて実施工を想定し、地盤の切削性能確認を行った。試験状況写真を写真-5、6に示す。

切削速度は土のみの切削時は平均 30mm/分、コンクリートガラ切削時は平均 15mm/分、木杭切削時は平均 5 mm/分であった。

発進側では刃口通過時に 5mm 程度の隆起があり、到達側では 10mm 程度の沈下が生じた。

隆起したのはワイヤー（ $\phi 11\text{mm}$ ）に対して刃口上部の板厚が 12mm と大きかったために押し上げられたものと考えられる。

一方、沈下したのは支障物によって切削速度が低下していた場所で支障物切断中に土砂を塩ビ管内に引き込む量が増えたことが主因であると考えられる。

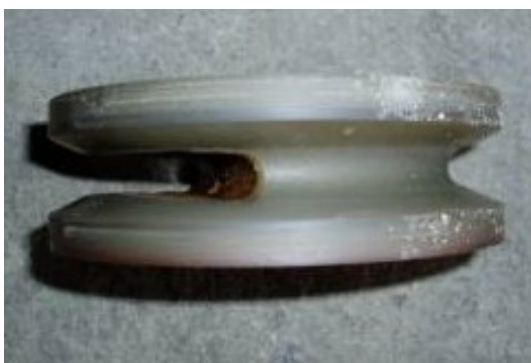
写真-7 片減りしたプーリー

プーリーが 1 つ片減りしていた（写真-7 参照）。これは写真-8 に示すようにワイヤーによって塩ビ管内に土砂が入り、プーリーのベアリングに噛み込んだためである。

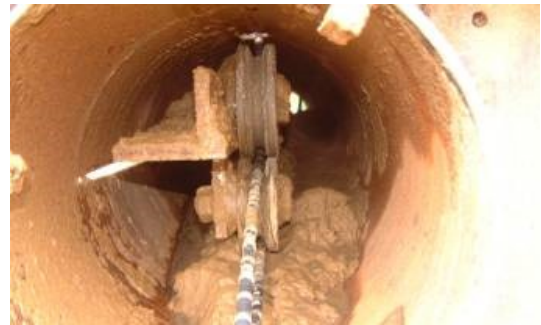
写真-8 土砂が入った塩ビ管
