3D センサによる立入禁止エリア侵入検知システム ～実現場でのデータ採取～

キーワード：3D センサ、点群データ、立入禁止措置

A 3D SENSOR SYSTEM TO DETECT ENTRY INTO RESTRICTED AREAS

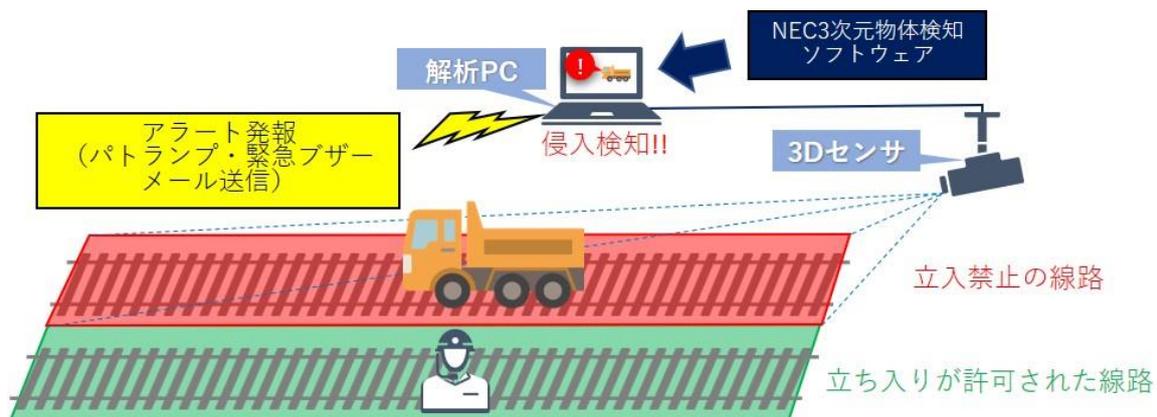
図-1 システム概要図

都市部の鉄道工事では、段階的に線路閉鎖を行いながら作業を実施することが多く、作業員や軌陸車が誤認や連絡ミス等により線路閉鎖未着手の線路内に立ち入る危険性がある。このようなヒューマンエラーによる事故を防止するために、3D センサを用いた立入禁止エリア侵入検知システムを開発した¹⁾。開発したシステムは、図-1 に示すように設定した立入禁止エリア内にヒトやモノの侵入を検知した場合、即座にアラートを発報することで関係者へ危険を知らせるものである。また、線路毎の線路閉鎖間合いに合わせて立入禁止エリアと時間帯を複数設定できる仕様としている。これまでは立入禁止エリアと時間帯の設定方法、ヒトやモノの侵入検知精度等の基本性能を確認し良好な結果を得た。それに加えて、検知物の大きさに閾値を設け、小動物や飛散する塵芥等の比較的小さい侵入物や鉄道車両等の大

2. システム概要

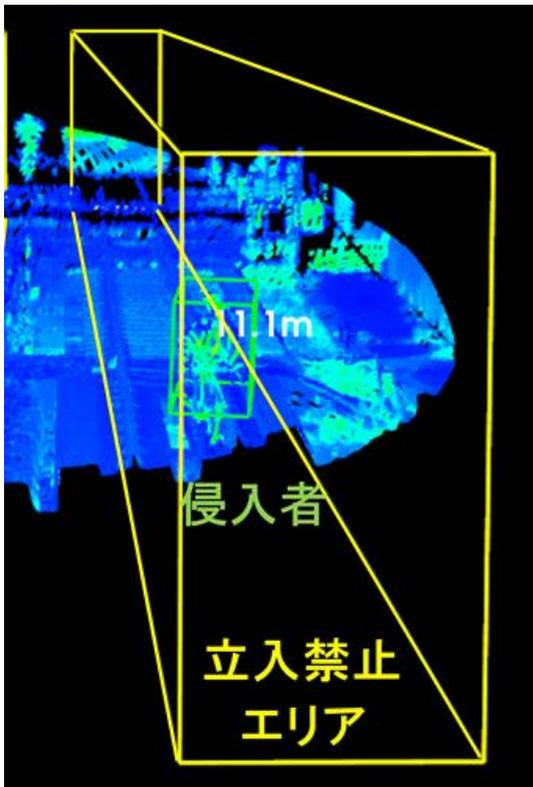
図-2 パソコン画面上での解析イメージ

本システムでは図-2に示すようにパソコンの点群データ解析画面上で立入禁止エリアを設定する。設定された立入禁止エリアは黄色い枠で表示される。3Dセンサで採取した点群データを解析し、ヒトやモノの立入禁止エリアへの侵入を検知すると、その点群データが緑の枠で囲まれ、3Dセンサからの離隔距離とともに表示され、アラートが発報される。侵入者や侵入物は、点群データの解析において直方体にモデル化され、その三辺の長さや体積が数値化される。この数値に閾値を設定し、小動物や塵芥のような小さい対象を除外するように調整した。それと同様に、線路内は列車が走行するため、列車を侵入物として検知しないように一定の大きさや長さを超えるものは列車として判定し検知対象から除外するように調整した。これにより侵入に対する誤検知を減らすことで検知精度を高めている。

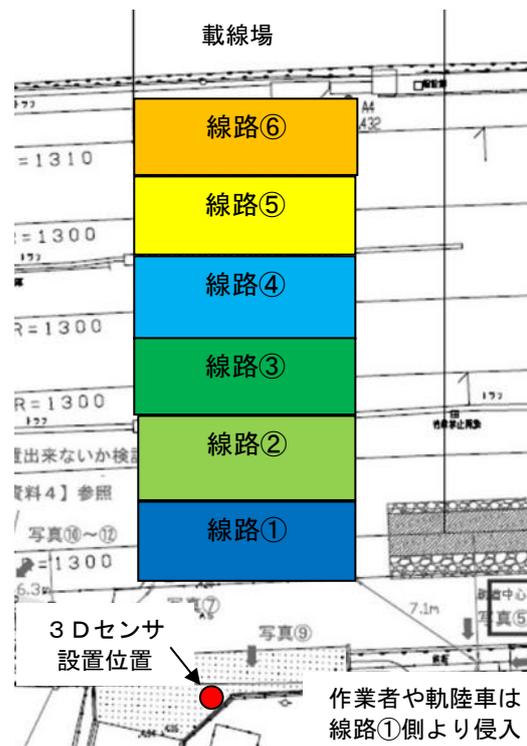
図-3 載線場平面図(線路6線)

検証試験は、首都圏にある3ヶ所の載線場で実施した。図-3には、線路6線の載線場の例を示す。この他に、線路4線の載線場および駅ホームに近接した載線場を対象とした。これらの検証試験は線路閉鎖後に実施したが、システムの検証のためにシステム上で線路閉鎖前の状態を仮定し、侵入する列車や作業員および軌陸車に対して侵入物検知の検証を行った。

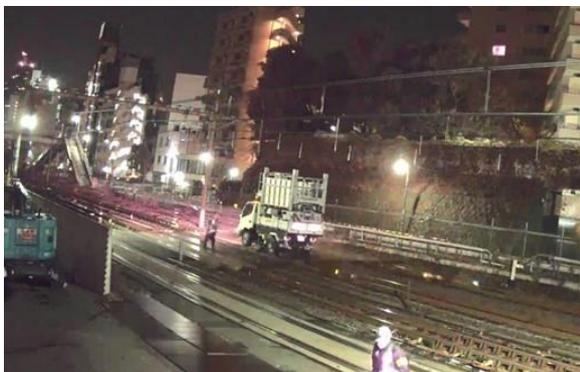
図-4 車高が高い軌陸車例 (RGB画像)

作業人の侵入については支障なく検知することができたが、軌陸車の侵入については図-4に示すような高所作業車タイプの一部車両に、設定していた高さの閾値を超えるものがあった。高さが閾値を超えた場合は列車と判定して検知対象から除外されるため、侵入物の検知漏れとなった。その対応として高さの閾値を調整することで検知対象から除外されないことを確認した(図-5参照)。

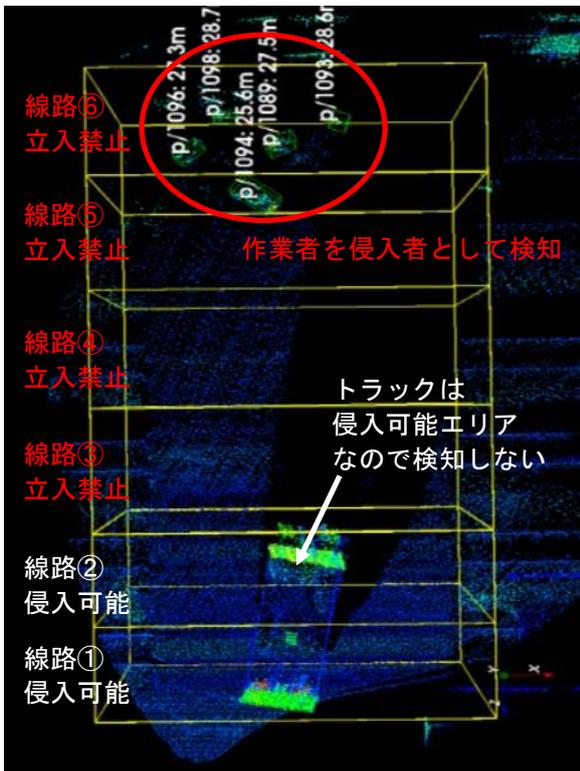
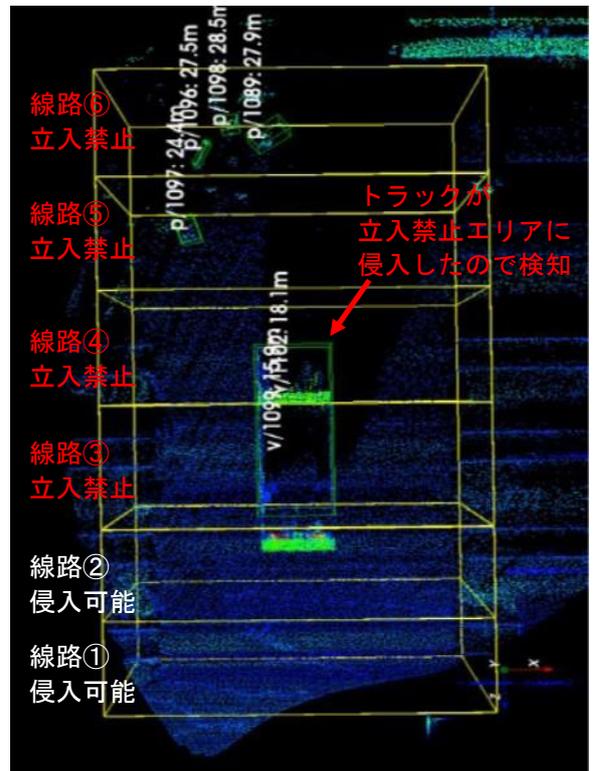
図-6 侵入可能エリアと立入禁止エリア設定が混在した場合の解析画面
(左: 立入禁止エリア侵入前, 右: 侵入後)

線路毎に段階的に線路閉鎖に着手する場合を想定した6線の載線場において、線路①, ②が侵入可能なエリア, 線路③~⑥の4線が立入禁止エリアであると仮定して、トラックを侵入させた。その結果, 図-6(左)に示すように、トラックは侵入可能エリア内では侵入物として検知されることはなく、立入禁止エリアに入ると図-6(右)のように、トラックの点群が枠で囲われてアラートが発報されることを確認した。

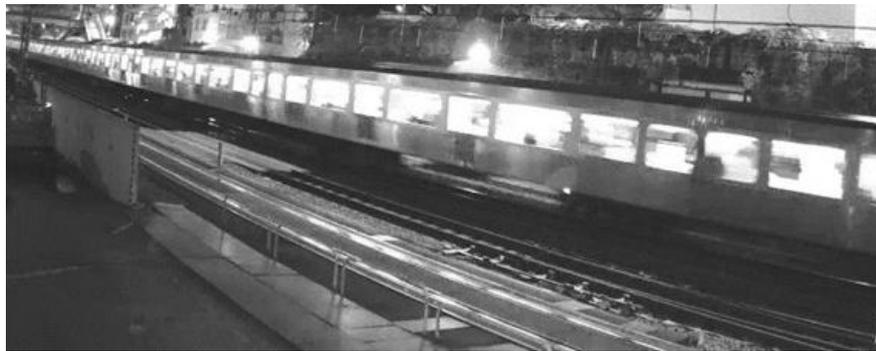
図-7 旅客列車の通過状況 (RGB 画像)

立入禁止エリアは線路上であるため、鉄道営業時間帯は列車が走行している。列車は侵入物ではないため検知対象から除外しなければならない。先述した通り検知物の大きさに閾値を設け、一定の高さと長さを超えた場合は列車と判断し検知対象から除外するように設定している。解析データを確認したところ、**図-7**に示すような断面形状の変化が少ない旅客列車を始め、**図-8**に示すような凹凸が多い貨物列車でも検知対象から除

外できていることを確認した。

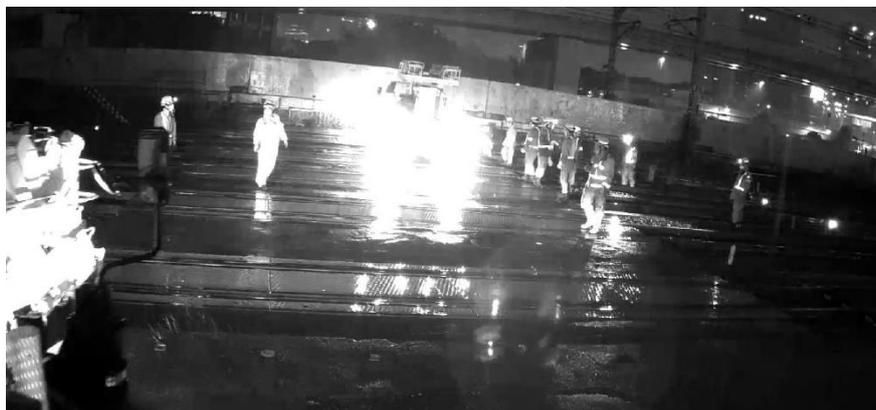
図-9 雨天時の作業状況 (RGB 画像)

本試験では1現場に最長3ヶ月間3Dセンサを設置してデータ採取を実施した。その間に**図-9**に示すような雨天や強風の日はあったが、3Dセンサが故障したり、点群データが乱れて検知精度が低下するような事象は見られなかった。なお、当該期間中の最大風速(10分平均)は12.4m/s、最大降水量(1時間)は31.5mmを記録している。

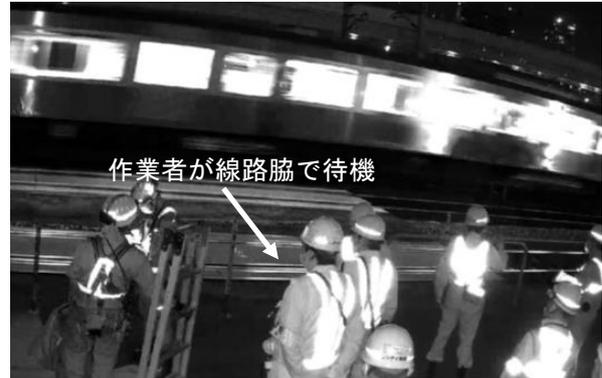
図-11 虚像発生時の状況 (RGB 画像)

点群データはガラスや鏡での反射に起因して虚像を検知することがある。本試験においても列車が立入禁止エリアを通過している最中に、物理上点群データを採取することができない列車の影となる位置に虚像が発生し、ヒトの侵入を誤検知する事象があった(図-10 参照)。これは図-11 に示すように立入禁止エリア外の線路脇で待機していた作業者が列車の窓ガラスに反射した虚像を作業者として検知したものであった。原因は図-12 に示すように 3D センサの設置位置が地面から 2.0m と低く、列車の窓ガラスに作業者

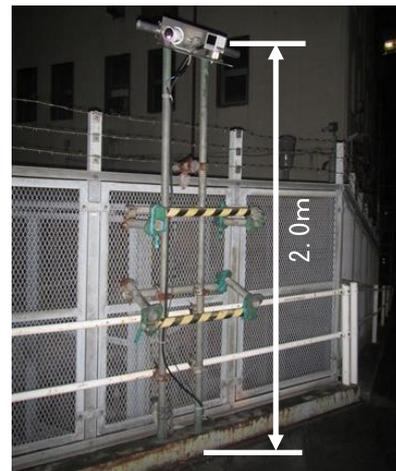
図-12 虚像が発生した 3D センサ高さ

が反射しやすい状況となっていたためである。別の載線場においては図-13 に示すように 3D センサを地面から 3.5m と高い位置に設置したことで反射による虚像発生リスクを抑え、誤検知が生じないことを確認した。

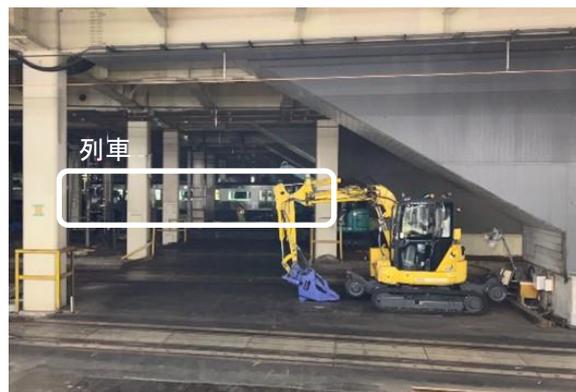
図-14 駅ホーム近傍の載線場 (RGB 画像)

駅ホーム近傍の載線場でのデータにおいて、列車を検知対象から除外するのに約 1 秒のタイムラグが生じる事象が見られた。検知対象から除外されるまではアラートが発報されており、実際の運用に向けては対応を要する事象である。当該載線場は図-14 に示すように図中の右側に階段があり、右側から左側へ走行する列車については、階段を通過するまで列車を視認できない状況であった。当該現場では階段の陰から列車を徐々に確認できる状況であったため、十分な長さを検知するまでは侵入物としていることが判った(図-15 参照)。このような場合の対応策として、3D センサは列車が立入禁止エリアに侵入する前にそ

の長さが見通せる位置に設置することで解決した。
