## 中生代美濃帯堆積岩(付加体メランジュ)中のトンネル施工

近年、土木地質学の分野で付加体地質学が取り入れられ、地質解釈等に大きな影響を及ぼしており、トンネル工事においても付加体が認識され始めている。トンネル工事で工学的に最も問題となるのは、劈開を伴うメランジュ(混在岩)の緩みである。

Tunneling in Mesozoic Mino belt sedimentary rock (accretionary *mélange*)

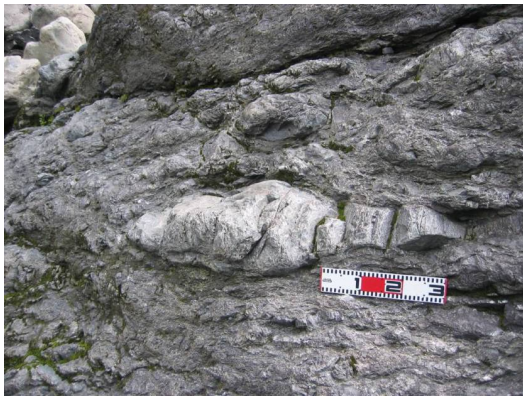
写真-1 静岡県本川根町四万十帯メランジュ  
ユ ★鹿島建設稲葉氏提供

付加体では著しいせん断破碎作用を受け岩石の組織は破碎され、鱗片状劈開(魚の鱗状にバラバラと割れる性質)を伴う泥質岩の中に、硬質な砂岩や遠洋性堆積物であるチャートのブロック、海洋地殻である玄武岩類が取り込まれた構造を示す部分が形成される。この交じり合った岩石をメランジュ(混在岩)と呼んでいる(写真-1)。

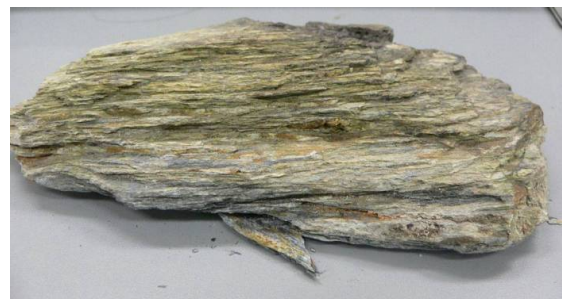
写真-2 スレート劈開の発達した黒色片岩

混在相の付加体が分布する地域では、岩相の側方への連続性が悪く岩相変化が激しいため、地表踏査やボーリングデータから地下の地質状況を想定したり、トンネル掘削中に前方の地質状況を把握したい場合、困難を伴う。また、物性の異なる大小様々な大きさの岩塊がせん断を受けた泥質基質中に混在することから、掘削に伴う応力解放を受け緩みやすく、切羽崩落や斜面災害などの要因となりやすい。特に湧水がある場合や土被りが大きい場合には極端に強度が低下するのも大きな特徴である。また、劈開面の異方性のために、トンネル方向と地層の走向の関係によって挙動が異なる(写真-2)。

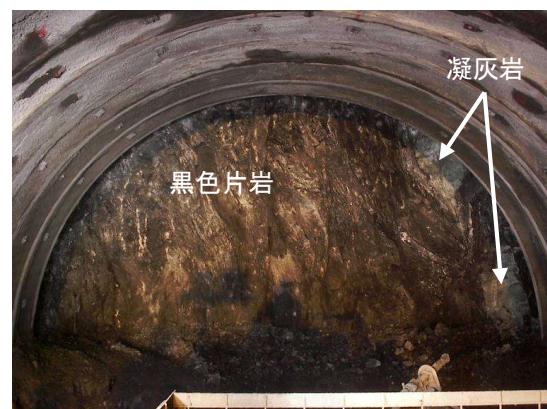
写真－3 切羽状況

上：黒色片岩を主体として凝灰岩を取り込む  
下：せん断変形を受け、破断した凝灰岩

切羽状況を写真-3に示す。基岩である黒色片岩には鱗片状劈開が発達し、劈開面から時間の経過とともに緩みを帯びていることが窺える。また、取り込まれている凝灰岩はせん断作用により破断され、引きちぎられている。

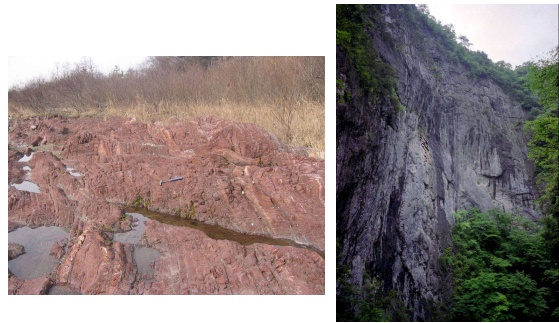
写真-4 河原や山地で観られるチャート(左)、石灰岩(右)の露頭状況★鹿島建設稲葉氏提供

既往地質調査と実績の相違については、硬岩のチャートや緑色岩の露頭を大露頭として捉えやすく、泥質岩の露頭を見逃していた可能性がある。これは、泥質岩上には植生が分布しやす

く、チャート上には植生が分布しにくいために表層に露岩しやすいということもいえる。
