鋼桁を有する橋梁における支承取替工事の設計・計画・施工報告

概 要

REPORT OF DESIGN, PLANNING, AND CONSTRUCTION OF BEARING REPLACEMENT FOR BRIDGES WITH STEEL GIRDERS

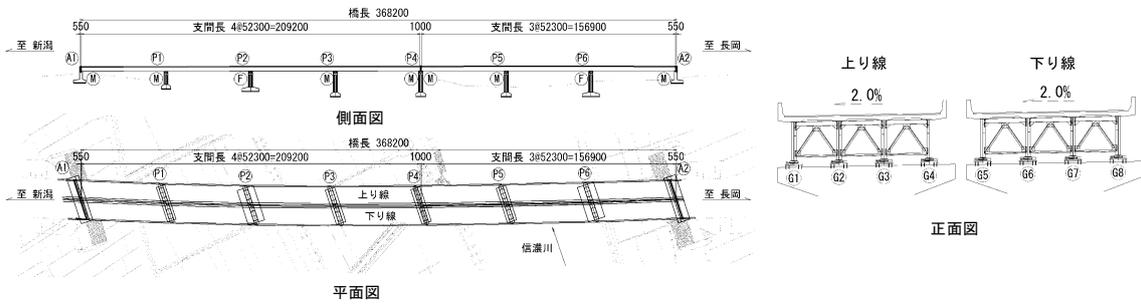
図-1 栄橋橋梁一般図

本工事は、開通後 40 年以上が経過し老朽化した北陸自動車道のリニューアル工事であり、栄橋と貝喰川橋（図-1，2）の2橋の床版取替と支承取替を行うものである。支承取替は現行の耐震基準を満たさない既設の鋼製支承からゴム支承に取り替える工事で、支承取替数量は

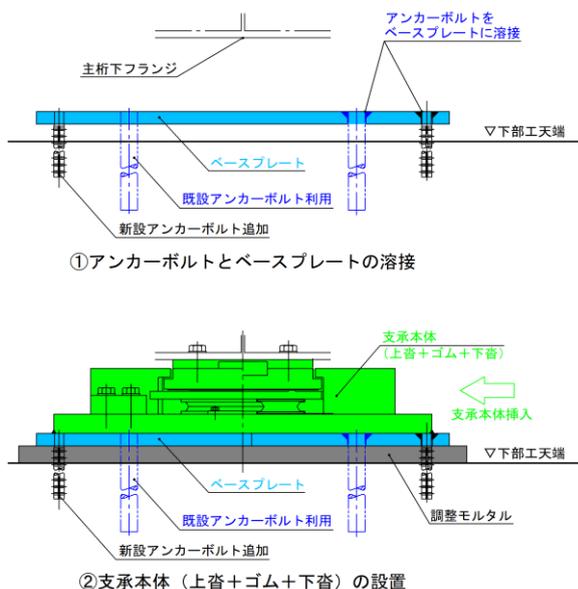
図-3 支承タイプ 1

ここで、発注者（NEXCO 東日本）の基本方針では、既設アンカーボルトをできる限り利用するのが望ましいとされていた。その場合、既設アンカーボルトのねじ部の腐食、支承の撤去・設置時の干渉等の理由から、既設アンカーボルトを切断し、ベースプレートに溶接する必要がある。その後、支承本体（上沓+ゴム+下沓）を設置するため、下沓とベースプレートが分離した支承構造（支承タイプ 1（図-3））となる。

コンパクト支承であっても支承タイプ 1 は、比較的支承高さが大きくなり、桁下空間<支承本体高さとなる箇所では、ベースプレート上面が橋座面より低くなる。その結果、支承周りに雨水等が滞水しやすくなるため、支承耐久性上好ましくない（図-4）。また、桁下空間の小さい箇所での溶接作業は施工性の悪さからも極力避けるべきであると考えた。

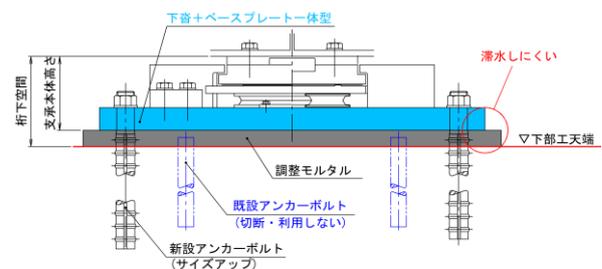
図-5 支承タイプ 2

そこで、桁下空間<支承本体高さとなる箇所では、下沓とベースプレートが一体になった支承構造（支承タイプ 2（図-5））を採用し、支承高さを抑えることとした。タイプ 2 の支承では、既設アンカーボルトを利用できないため、新設アンカーボルトのサイズは大きくなるが、既設アンカーボルトの溶接作業を省略することができるため、施工性は向上した。

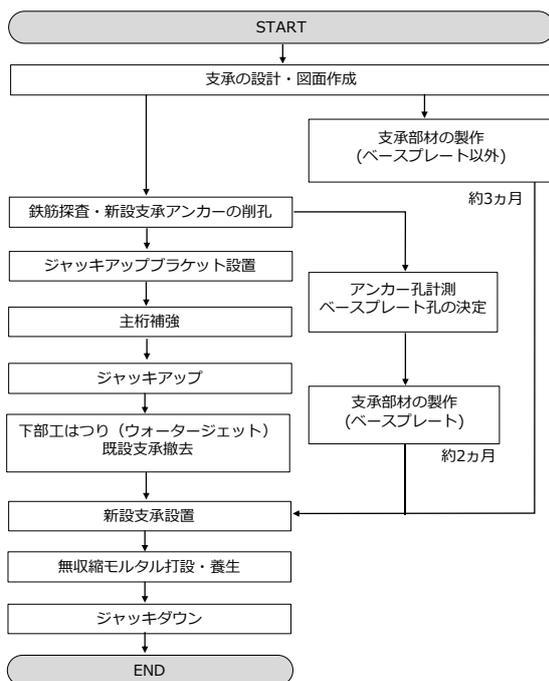
図-6 支承取替施工フロー

支承取替は河川上または河川付近での施工のため，河川協議により限られた期間で施工する必要があった。支承取替のフロー（図-6）に示すように，支承部材のうちベースプレートは，新設支承アンカー削孔完了後の現地計測を基に，アンカー位置を決定して製作を開始する。ベースプレートは，製作開始から納入まで約2ヵ月を要するが，アンカー位置の計測精度が悪かった場合，ベースプレートのアンカー孔にアンカーが収まらない事象が発生する。ベースプレートの再製作が必要となった場合，約2ヵ月の工程ロスが生じるため，アンカー位置の計測精度を確保することが，工程を遅延させない上で解決しなければならない重要な課題となる。しかし，既存の桁や支承等が障害となる状況で，精度よく計測を行うことは容易ではなかった。

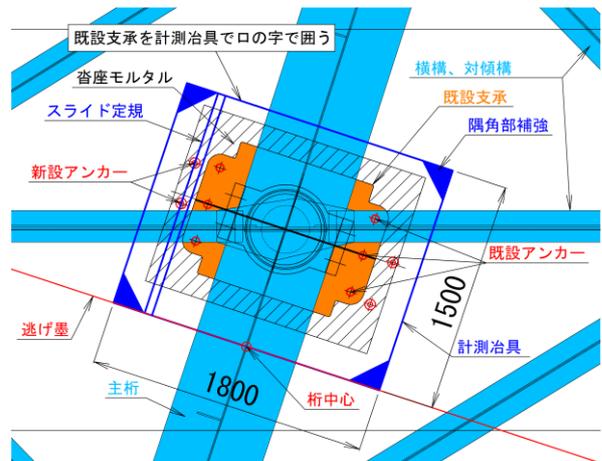
図-7 計測方法2の概要

しかしながら，既設アンカーボルトを利用する栄橋の支承取替では，貝喰川橋で行った再削孔のみでは対処しきれないことを想定して，アンカー位置の計測を精度よく行う方法として，既設支承を口の字で囲うことができる専用の計測治具を製作して計測する方法（計測方法2）を立案して実施した（図-7，写真-1）。

この方法のメリットは，必要な逃げ墨が少なくすむこと，計測治具の形状保持を堅固にすることで直角精度が良くなること，スライド定規を使用することで基準線からの距離を直接読み取ることができることである。その結果高い精度で計測が可能となった。ただし，狭い作業空間で□・1800mm×1500mmの比較的大きな計測治具を取り扱うこと，計測治具が動かない

よう固定すること、計測治具の水平度を調整すること等、計測治具のセットに手間がかかり、作業効率の向上とは言えなかった。

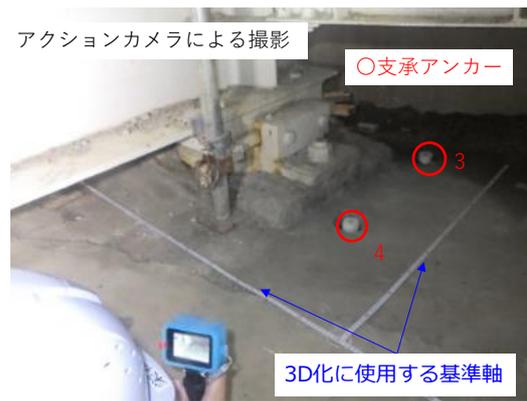
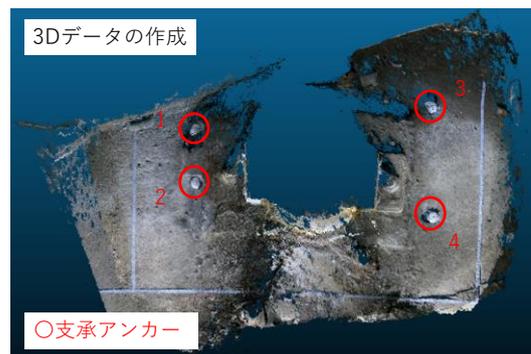
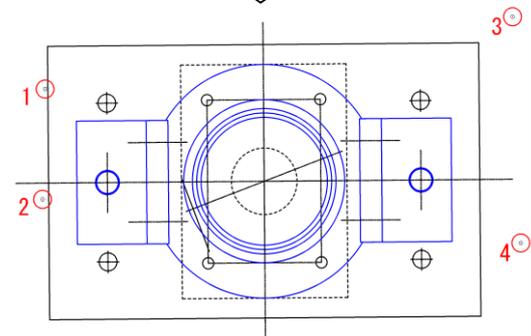
図-8 計測方法3の実施フロー

計測精度だけでなく作業効率の向上を目指して、アクションカメラによる計測方法（計測方法3）を検証した（図-8）。この方法は、GPS位置情報を取得できるアクションカメラにより支承の動画を撮影し、支承アンカー位置を3Dモデル化した後図面化する。基準線の墨出しさえ完了してしまえば、1人で撮影が可能であり作業効率は向上した。しかし、計測方法2と比較して最大20mm程度の誤差が生じたため、計測精度の確保に懸念が残り、現場への実用化には至らなかった。これは、支承周辺に障害物が多く、アクションカメラの動きが一定でないことが影響したと考えられる。栄橋では精度の確保を重視し、計測方法2を採用した。

CAD図面データの作成

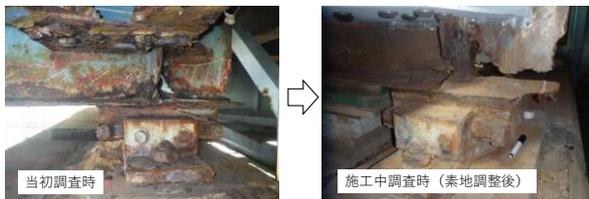
写真-2 鋼桁端部の腐食状況

しかし、本工事施工中に当社独自に実施した調査で、当初よりも腐食が進行している主桁が複数あることを確認した。それらの補修方法の見直しを進めていくうちに、支点上垂直補剛材やウェブ鋼材の腐食が激しく、鋼板当て板工法が適用できない箇所があることがわかった(写真-2)。

当該箇所は、発注者と協議を重ね再設計した結果、部材取替え工法を採用することとした。今回対象となる部材取替箇所は桁端部に限定されており、通常の支承取替と同様、健全部の主桁をジャッキアップして行うことが可能であり、バイパス材は不要であった。部材取替え工法の手順は主桁ジャッキアップ後、桁の損傷した部分を切断・撤去し、新部材と入れ替える。連結部は添接板とボルトにより接続する。新部材の寸法決定にあたっては、横構、対傾構等との取り合いにも配慮した。部材取替え工法の施工前、施工後の状況を写真-3に示す。
