3Dセンサによる立入禁止エリア侵入検知システム

概 要

A 3D SENSOR SYSTEM TO DETECT ENTRY INTO RESTRICTED AREAS

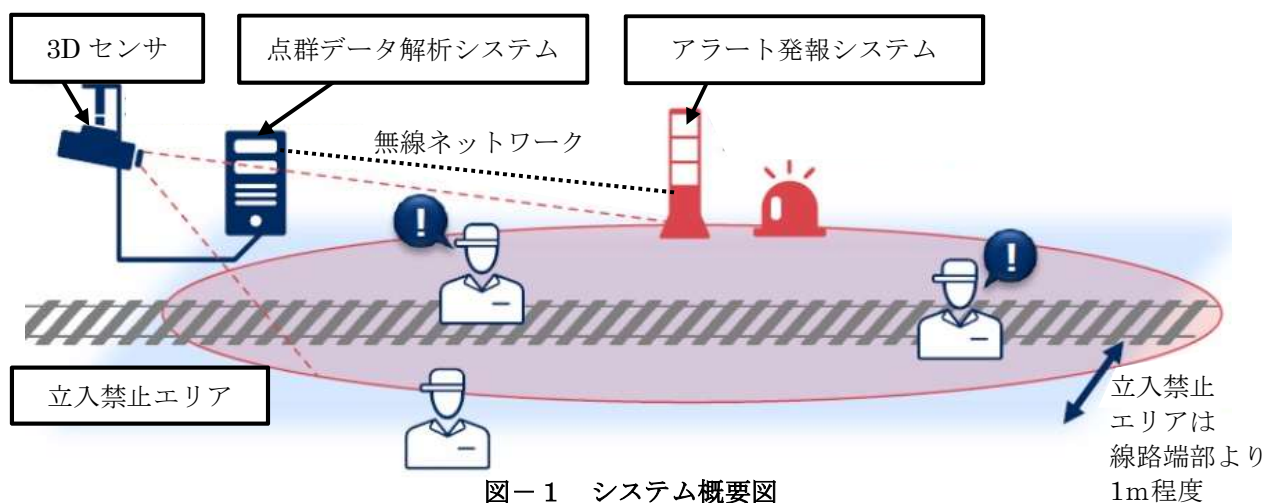
図-1 システム概要図

本システムは3Dセンサにより採取した点群データをソフトウェアを用いて解析し、人やモノの立入禁止エリアへの侵入を識別した場合にパトライトやサイレン等のアラートを発報するものである。

3Dセンサによるデータ採取とソフトウェアによる点群データ解析は、アラートを即時に発報できる機器で構成されている。

立入禁止エリアは複数設定することができ、立入禁止時間もそれぞれのエリアごとに異なる時間帯を設定することが可能な仕様としている。

筆者らは2018年度より立入禁止エリア侵入検知システムの開発を始め、ビーコンやAIカメラによる画像解析等の検討を行ってきた。その中で3Dセンサを用いて採取した点群データを解析する手法が最も実用的であると判断し、「NEC 3次元物体検知ソフトウェア」（以下、ソフトウェアという）を用いた立入禁止エリア侵入検知システムを考案した（図-1参照）。

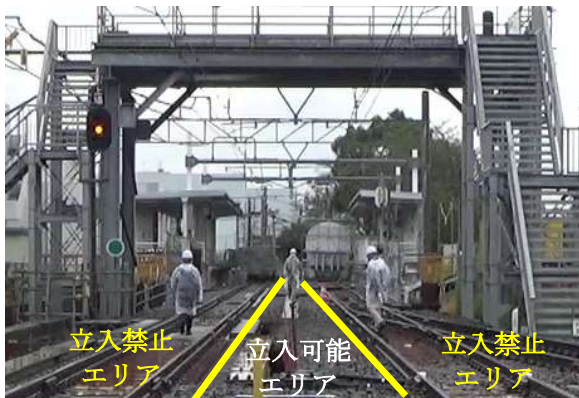
図-4 人の侵入検知試験状況

人の侵入については図-4に示すように立入禁止エリアである軌道内と立入可能な軌道間に人を配置し、立入禁止エリアへの侵入者だけをリアルタイムに検知できるか試験を行った。その結果、立入禁止エリアの侵入者だけを検知してアラートを発報することが確認できた(図-5参照)。

3D センサを軌道に対して水平に設置した場合と俯瞰的に設置した場合の差異として、水平に設置した場合は図-4、図-5に示すように侵入者の誤判定は起きなかったが、俯瞰的に設置した場合は図-10に示すように侵入者と架線が重なった状態で点群データが採取されることから、解析時に侵入者と架線をひとつの物体として捉えて列車と判定し、検知対象から除外してしまう事象が発生した。

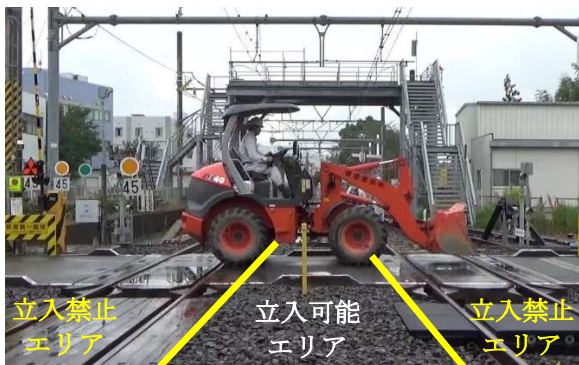
車両・重機の侵入についてもリアルタイムに侵入検知が可能であり、複数のエリアにまたがって侵入した場合にも、それぞれのエリア毎に侵入検知とアラート発報が確認できた(図-6, 図-7参照)。同様に長尺物(はしご)を持った人が複数のエリアに侵入した場合でも立入禁止エリアの侵入物(はしご)だけを検知した(図-8, 図-9参照)。

図-6 重機・車両の侵入検知試験状況

図-7 重機・車両の侵入検知試験解析画面

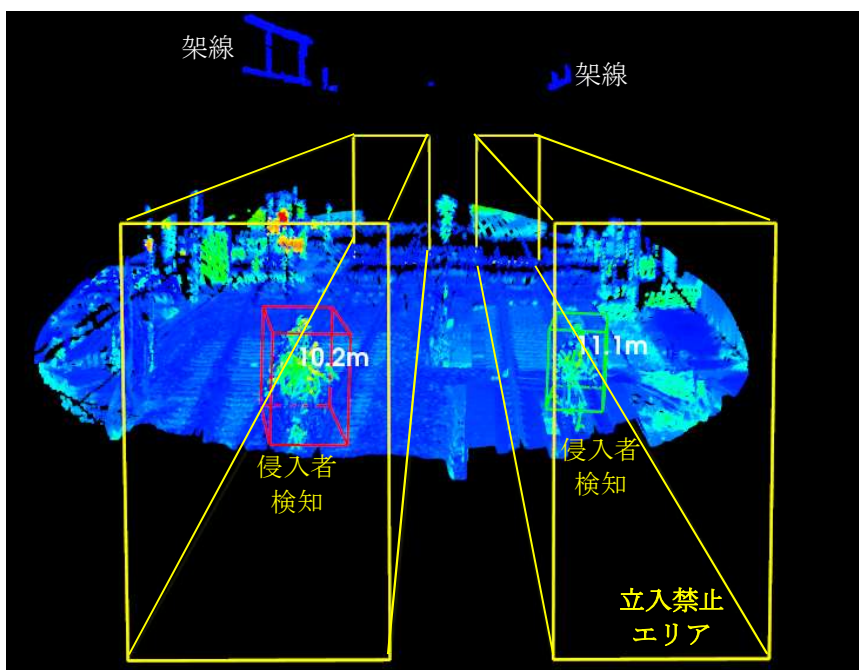
図-11 フィルタリング機能を使用した侵入検知試験解析画面

その対応として、ソフトウェアのフィルタリング機能を使用した。フィルタリング機能は指定したエリアの点群データを解析対象から除外するもので、今回は一定高さより上空のものを除外する設定とした。その結果、図-11に示すように点群データの解析対象から架線が除外され、侵入者を列車と判定することはなくなった。

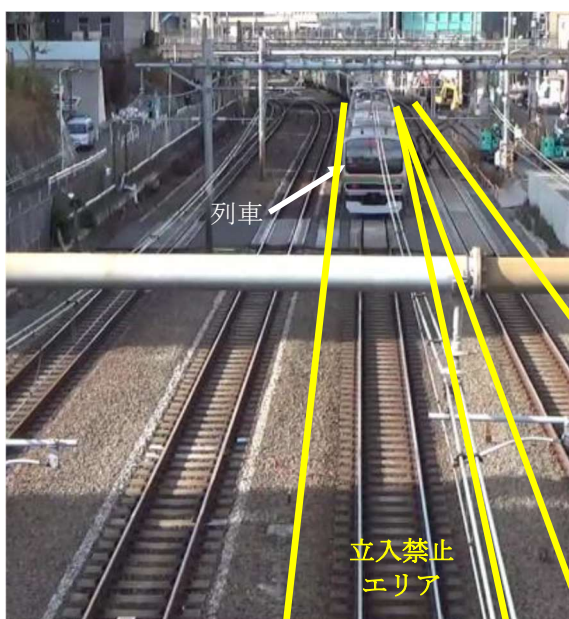
図-12 列車の立入禁止エリアへの侵入検知試験状況

本システムは3章で示したように点群データよりその物体の大きさを求め、閾値との比較で侵入物であるかを判断している。列車を侵入物と判断することがないようにあらかじめ閾値を設定してデータ採取を実施した。その結果、立入禁止エリアに侵入している列車を侵入物として検知することはなく、アラートも発報しないことを確認した（図-12 参照）。
