**鉄建 建設技術総合センター**
CAS工法 (アスベスト処理新工法) 展示ブース公開

CAS工法含浸固化

一日も早く、「日本中のアスベストを無害化したい」	2P
【理化学的解析所見】 東北大学 藤巻 宏和教授	3・4・5P
ゴールドシュミット(地球鉱物学学会)発表論文	6・7P
エコベスト含浸吹付け材の耐酸性試験	8P
含浸固化後の耐火・耐熱試験	9P
【医学的解析所見】 医学博士 小野 繁教授	10・11P
エコベスト含浸吹付け材の石綿建材引っ張り試験	12P
CAS工法による吹付けアスベスト試験分析結果	13P
実例：吹付けアスベスト含浸除去処理	14P
実例：エレベータシャフト・タワーパーキング含浸固化処理	15P

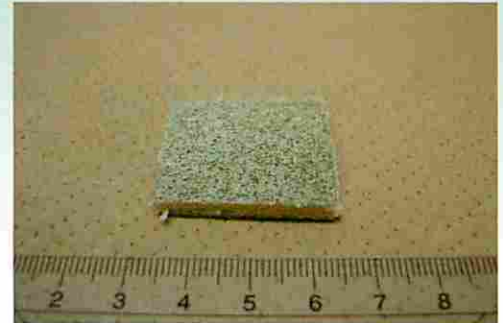
試験前

参考資料 耐水性試験前後の資料写真

外観および長さ・厚さなどに大きな変化は見られなかった。表1に重量の変化率を示す。Blankに比べ、CAS1および2の耐水性が優れていた。CAS3に関してはBlankとほとんど変わらなかった。

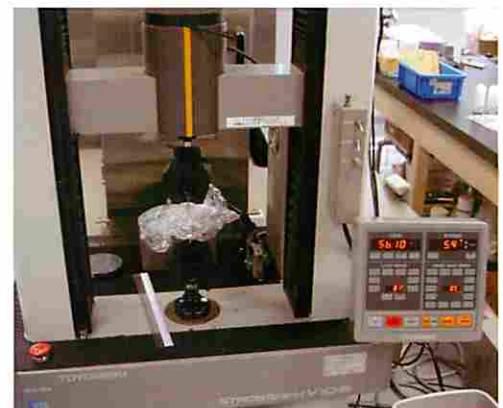
引張圧縮試験器

本試験では「JIS K 1438 ガラス繊維強化プラスチックの引張試験方法」を参考にし、できるだけJISに近い条件で試験を実施するように努めた。以下、実験に行った実験条件の詳細を記す。

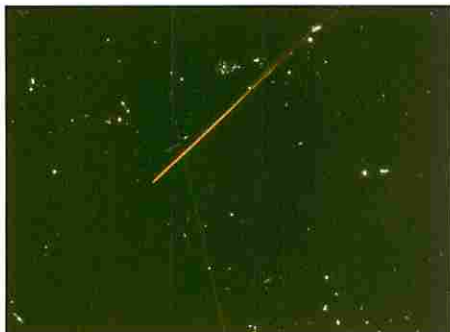
Fig.1 Crocidolite fibers

Since asbestos fibers are fine and have sharp edge as shown in Fig. 1, the fiber must be stopped before they start to fly; otherwise they spread into the air and were breathed into human lung and then stuck into tissues.

Fig.1 クロシドライト繊維

アスベストはfig.1のように細く先端が鋭い組織である。これらを飛散させると、アスベストは大気中に広がって呼吸により肺に取り込まれ、そして細胞に刺さり抜けなくなる。

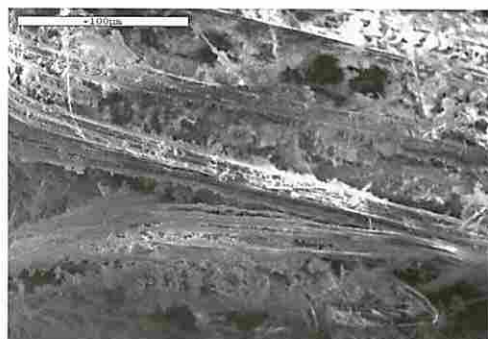
電子顕微鏡による観察では、各種酸溶液による処理後の試料には、2種類の表面形態が観察された。1つは処理前試料と同様に滑らかなゲル状シリコン樹脂が観察される部分(図2)、もう1つはシリコン樹脂が観察されない部分(図3)である。図4に後者を拡大し、2,000倍で観察した写真を示す。この写真から、クロシドライト繊維の周辺に粒状物質が沈着している様子が確認できる。この粒状物質を元素分析した結果を表1に示す。これより、この粒状物質の主成分がSiであることが分かった。なお紙面の関係上、図は硫酸による処理試料を代表として載せている。

図3 硫酸による処理後試料の電子顕微鏡写真(500倍)

走査型電子顕微鏡による観察結果より、試料には酸溶液と大きく反応した部分とそうでない部分があったと考えられる。しかし前者においても、本来のゲル状組織は失われてしまっているものの、エコベスト中のSi成分が溶解せずにアスベスト上に残ることが確認された。

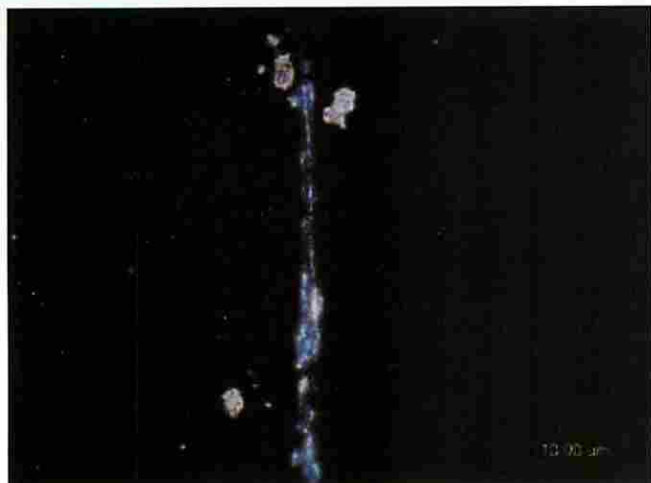
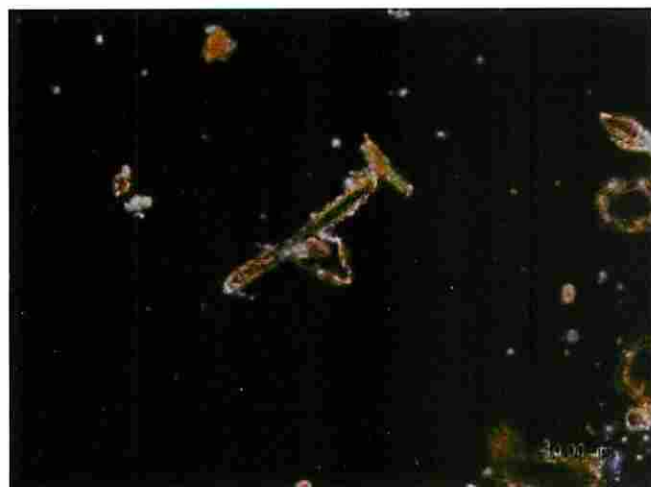
※加熱処理前及び処理後の位相差顕微鏡での観察画像

【Original:出発物質(エコベスト処理済み)】

【加熱処理:400℃】

【加熱処理:840℃】

【加熱処理:1050℃】

耐火・耐熱性能も十分に維持され、耐火・耐熱被覆材としてそのまま使用が可能である。また、耐火試験後もCAS工法により含浸固化剤が密着していることが証明され、**万が一の火災時にも固化剤だけが燃え上がったり、溶け出したりしてアスベストが再び噴出して浮遊することの無い**事が証明された。

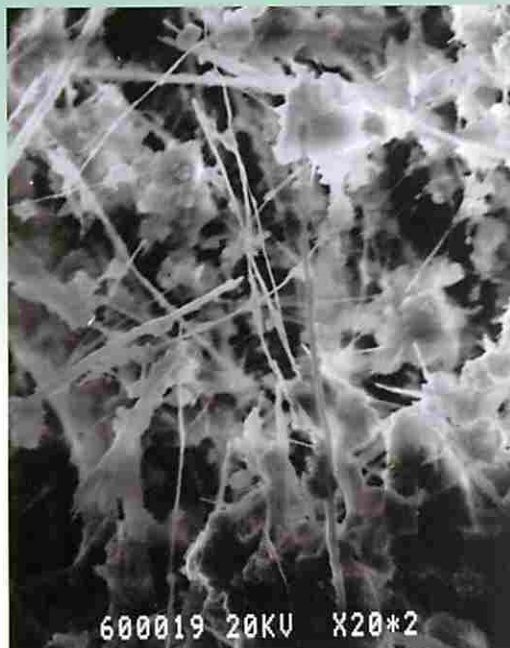
実際に作業現場で吹き付け処理された写真(1)の未処理アスベストは、純粋な鉱物としての生アスベストを構成しているアスベスト線維以外にも、付着混合物が綿埃状に認められる。針状のアスベスト線維は経年劣化や人為的な解体・破砕処分等の過程で分離し、浮遊する。この過程から生じる細かなアスベスト線維が問題となる。

写真(1)の未処理アスベストの線維はその太さもまちまちであり、太さは一様に特定出来ないが、建材で実際使用されている採取されたものは直径1~3μ(マイクロン)と解析できる。生のアスベスト単体であれば細いものでは0.01~0.05μのものも観察されている。写真(2)のコーティング処理済アスベストは、直径8~12μ(マイクロン)と解析され、周径はさらに大きく3倍ぐらいに増すこととなり、アスベスト線維の太さが増すことで、細気管支では繊毛に捉えられ、肺胞への進入を阻止することが可能となる。

未処理アスベスト

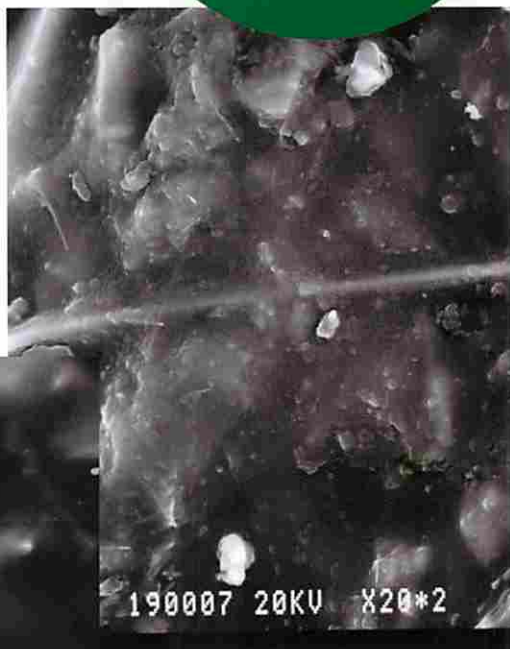
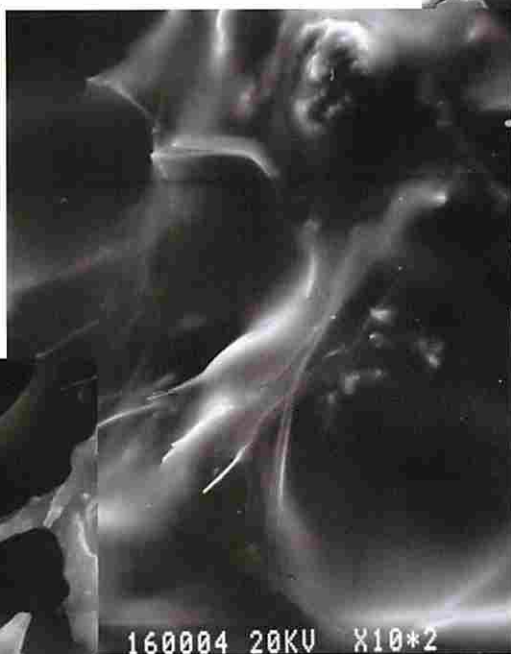
写真(2)のコーティング処理済アスベストでは、綿埃状の付着物もコーティングにより固定され、針状のアスベスト線維も樹脂状になって固定されているのが視認できる。解析するとこの太さは細いものでも8μ(マイクロン)であった。その他のところも綿埃状のものと一緒にコーティングされ、固定されているのが分かる。この様にアスベスト線維が比較的固まって存在するときは、処理剤が浸透して一塊となって固定され、コーティングされるので飛散を阻止できる。

コーティング処理
アスベスト：表層

コーティング処理
アスベスト：中層

コーティング処理アスベスト：下層

撮影年月日 2005年10月16日
 検体採取場所 宮城県鳴子町宮 鳴子国民ヘルスセンター 駐車場
 撮影及び解析者 東京医科歯科大学 小野 繁教授・山下 靖雄教授
 使用顕微鏡 走査型電子顕微鏡(2000倍)
 使用コーティング処理剤 株式会社エコ・24社製 製品名「エコベスト」

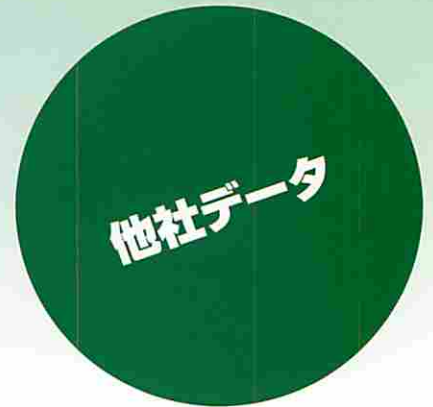
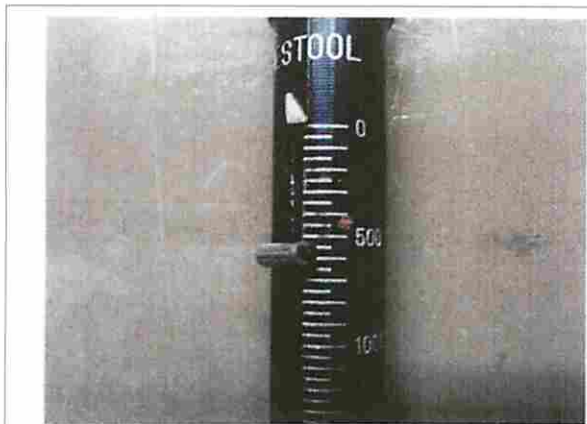
No.	
位置	NO. 6
状況	引張破断面状況 (石綿層内)
備考

No.	
位置	NO. 6
状況	引張数値 500g (56.7cm当たり)
備考	換算値 10.58g/cm ²

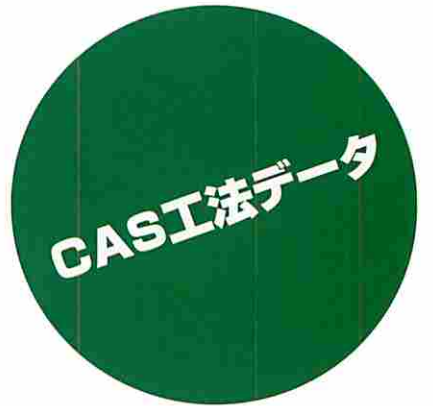
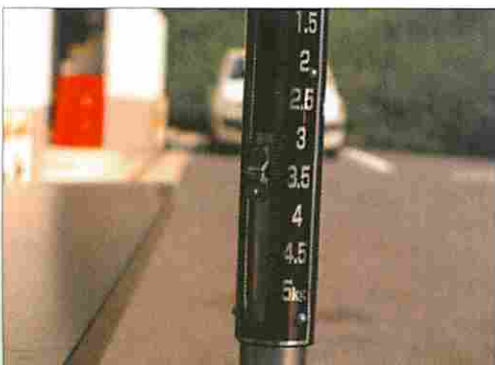
No.9	
場所	2階 渡り廊下 天井
状況	引っ張り破断面 (石綿層内)

No.10	
場所	2階 渡り廊下 天井
状況	引張数値 3500g (30cm ² 当たり)
換算値	121g/cm ²

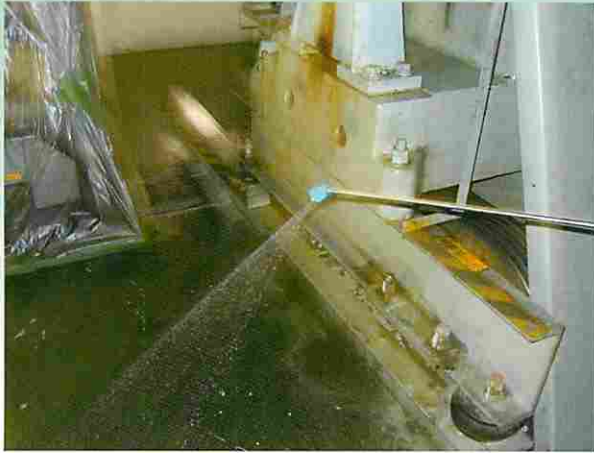
壁や床に付着しているアスベストを安全化します。

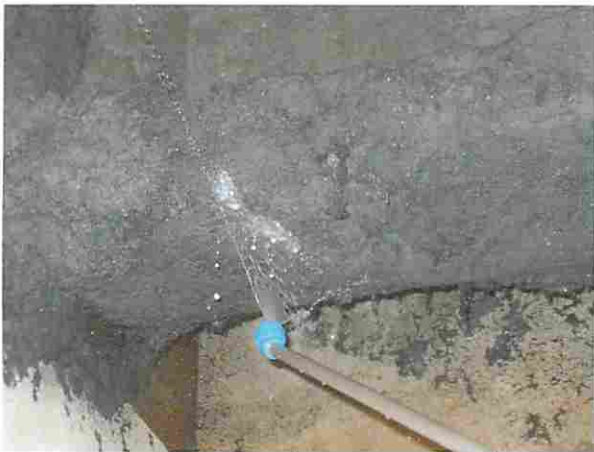
エコベスト(含浸固化剤～無機)をアスベストの厚い層すべてに含浸させます。

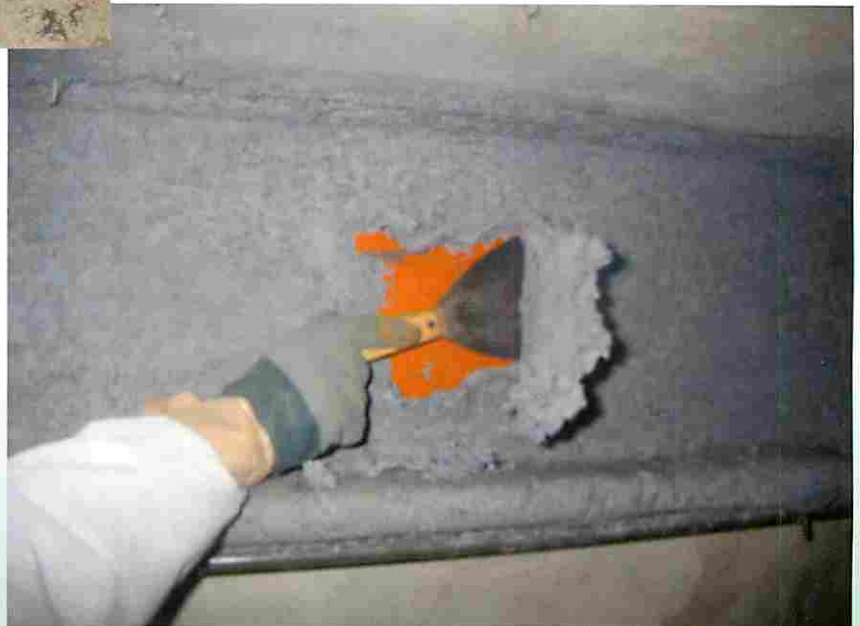
エコベスト(含浸固化剤～無機)を吹付け安全化し、完全除去します。

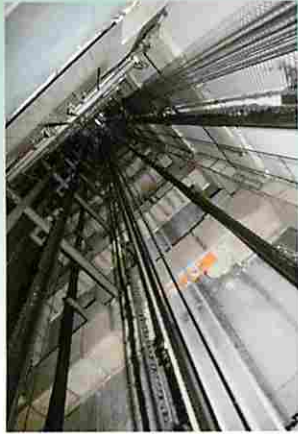
シャフト内の大掛かりな足場や養生作業は不要

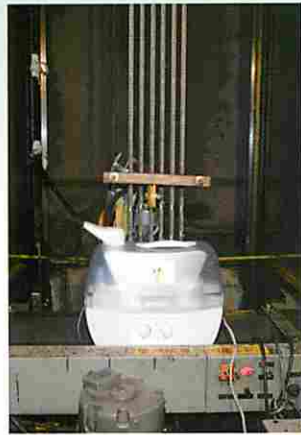
湿潤化処理により場内を安全化

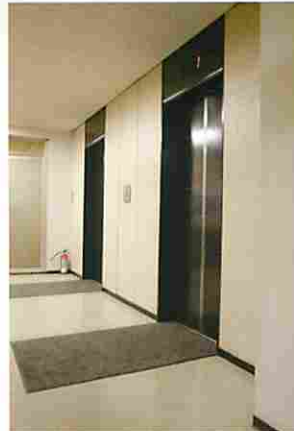
構造物の耐火・耐熱性の劣化がない

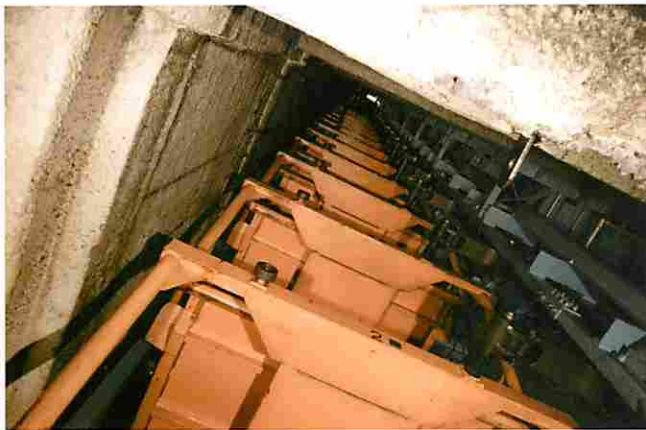
タワー内の負圧状態の必要がない

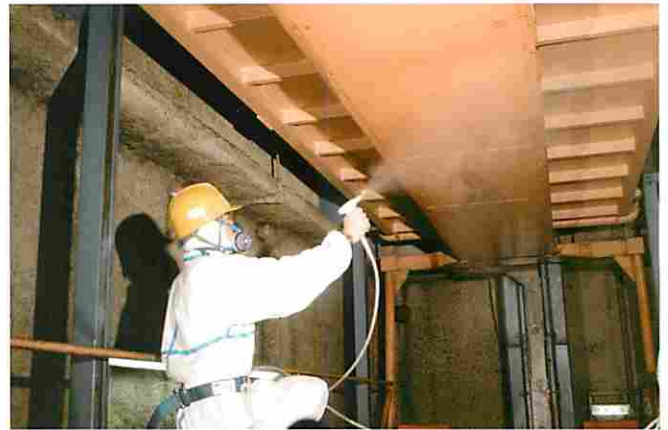
空気中やパレット上のアスベストの安全化

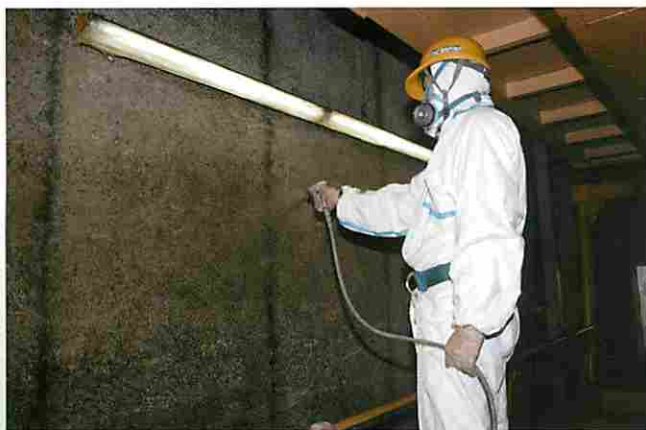
パレット上で作業できるのでコストの削減が可能

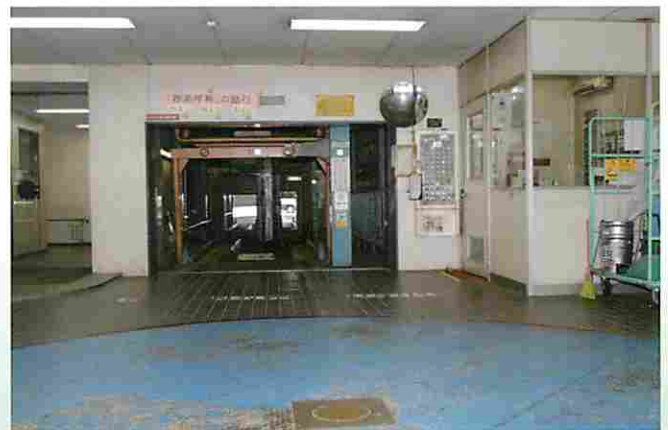
在来工法に比較し工期が大幅に短縮
