COMPASS 工法（地盤切削・函体掘進タイプ）の現場適用と課題

概 要

ON SITE APPLICATION OF A COMPASS-METHOD
(GROUND CUTTING/BOX-THRUSTING TYPE) AND THE ISSUES TO BE SOLVED

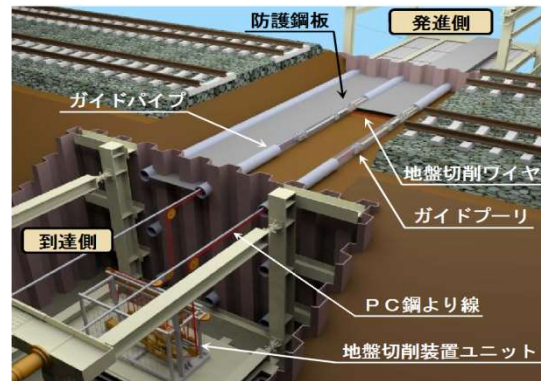
図-1 従来工法による鋼版挿入の概要

従来の COMPASS 工法は、地表面の変状を抑制するために、図-1 に示す施工概要図のように、地盤切削ワイヤで地盤を切削しながら鋼板（以下、防護鋼板という。）を先行挿入してボックスカルバート全周の防護を行う。その後、図-2 に示すように防護鋼板で囲まれた内部を掘削しながらプレキャストボックスカルバート（以下、ボックスという。）を掘進（けん引あるいは推進）して函体の構築を行う工法である。

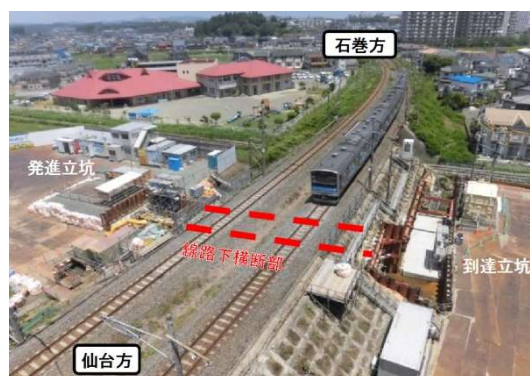
写真-1 現場全景

本工法が初適用されたのは宮城県多賀城市における雨水幹線の構築である。本工事は、宮城県多賀城市八幡地区の浸水被害解消を目的に、JR 東日本仙石線中野栄・多賀城間 11k 308m 付近において、線路下を横断する水路(RC ボックスカルバート：幅 3.0m, 高さ 2.1m, 延長 21.0m)を非開削工法(COMPASS 工法)にて新設する工事である。写真-1は立坑構築などの仮設工が終わり、線路下横断部分を施工する直前の施工箇所全景を表している。図-4、図-5に現場の縦断面図と平面図を示す。前項で示したように本工法の特徴の一つに到達立坑に要する面積を小さくすることができることである。

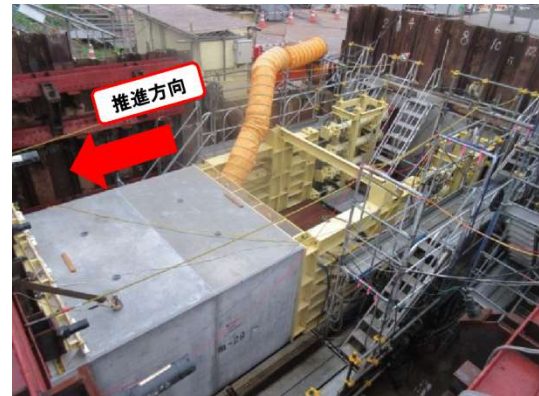
写真-2 函体掘進状況

函体掘進状況を写真-2に、内部掘削状況を写真-3に示す。補助工法として施工した薬液注入により、切羽の自立性は良好であった。本工法では、小型の建設機械による刃口内部からの掘削を想定しているが、今回は断面が小さいことから人力のみによる掘削とした。また、夜間の線路閉鎖間合いでの施工であることから、日々の作業終了時には切羽に横矢板による土留めを行い、作業休止時の切羽崩壊を防止した。

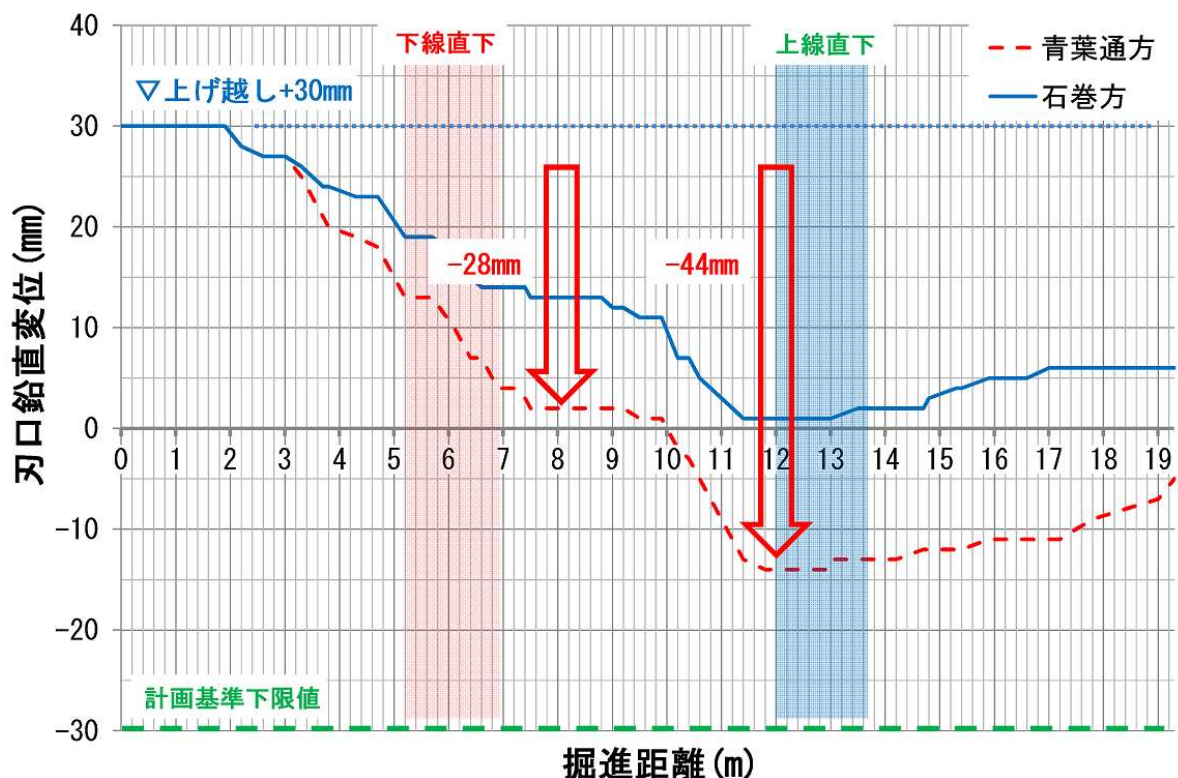
図-6 刃口高さグラフ

当現場は土被りが4.5mと厚いことから、刃口が沈下傾向を示すことが懸念された。そこで発進時に30mm上げ越しすることとした。

掘進中の刃口高さを図-6に示す。掘進距離が3mを超えた頃から刃口の沈下傾向を示すようになったため、掘削底面の堀残しによる刃口姿勢の回復を試みたが沈下傾向は収まらなかった。同時に、切羽では外部から流入した雨水の滞水が見られ、掘削作業時に底版部を踏み荒らすことにより底面地盤が泥濘化し地盤支持力の低下をもたらしていることが予想された。そこ

で、底版支持力の補強を目的として、図-7に示す丸太杭の打設を行うこととした。これにより沈下傾向は一時的に改善したが、掘進距離9.5m付近から再度沈下傾向を示し始めた。打設した丸太杭が刃口に引きずられ押し倒されている可能性を考え、杭頭を固めるために図-8に示す透水性路盤材（バンナビー）による置換えを実施した。これらの対策により刃口姿勢は再び回復し、貫通まで沈下傾向を示すことはなかった。

本工事における刃口沈下事象の原因は、掘削底盤の支持力低下によるものと考えられる。その要因として、下り方向の掘削勾配だったことや粘性地盤だったこと、梅雨期の施工だったことが複合的に作用したものとする。今後同様の事象を防ぐために、切羽の滞水対策として主に以下のような方法を考えている。
