駅仕上げ材の耐列車振動・風圧特性の検討

STUDY OF TRAIN VIBRATION RESISTANCE PROPERTIES AND WIND PRESSURE CHARACTERISTICS OF STATION FINISHING MATERIALS

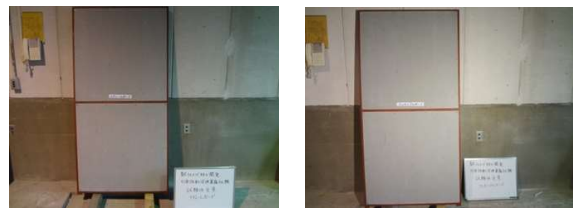
写真-2 列車振動促進暴露試験用試験体

列車振動促進暴露試験用の試験体は、鉄骨下地の一方の面に繊維補強セメント板を、もう一方の面にフレキシブルボードをそれぞれ上下に2枚ねじで止め付け、計4体として扱った(写真-2)。

a) 繊維補強セメント板 b) フレキシブルボード

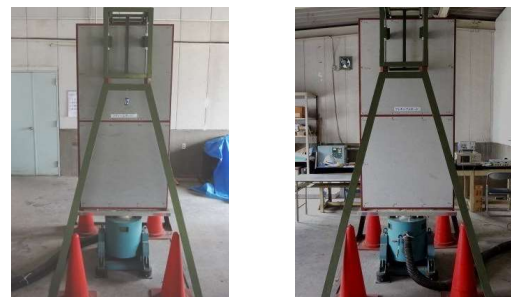
写真－８ 列車振動促進暴露試験の状況
a) 繊維補強セメント板 b) フレキシブルボード

列車振動促進暴露試験の状況を写真－８に示す。列車振動の再現は、在来線高架橋駅で列車通過時に高欄防風壁仕上げ材壁面で生じる振動計測値²⁾を基に、周波数を80Hz、振動レベル100dBの鉛直振動を継続して加振することとした。

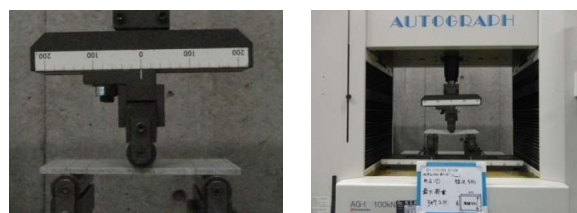
写真-10 曲げ試験の状況

曲げ試験の状況を写真-10に示す。

曲げ試験は、JIS A 1408 建築用ボード類の曲げおよび衝撃試験方法⁶⁾に準じて行い、支点間距離を150mmとして試験体中央部の変位を測定した。

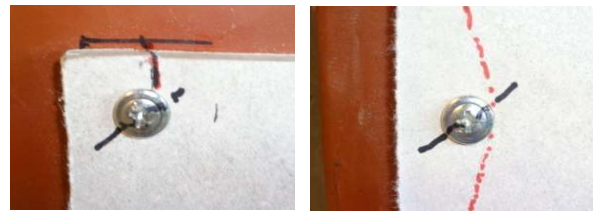
写真-14 フレキシブルボード①のねじ周りのひび割れ状況例

列車風促進暴露試験の結果を表-6に、フレキシブルボード①のねじ周りのひび割れ発生箇所を写真-13に、そのひび割れ状況例を写真-14に示す。

繊維補強セメント板は3体全ての試験体でひび割れは見られなかった。一方、フレキシブルボードは3体中1体のねじ周りで5箇所のひび割れが発生した。

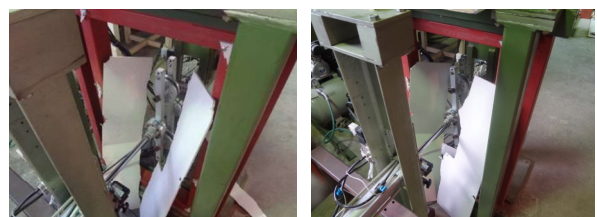
a) フレキシブルボード① b) フレキシブルボード③
写真-15 フレキシブルボードの破壊状況

自然風促進暴露試験の結果を表-7に、フレキシブルボード①、③の破壊状況を写真-15に示す。

繊維補強セメント板は3体全ての試験体で損傷はみられなかった。一方、フレキシブルボードはフレキシブルボード①が繰り返し回数4408回目で、フレキシブルボード③が4472回目で破壊した。
