2011年東北地方太平洋沖地震による免震改修を施した鉄建本社ビルの挙動

DYNAMIC BEHAVIOR OF SEISMIC RETROFITTED BUILDINGS USING A
BASE-ISOLATED SYSTEM (TEKKEN HEADQUARTERS BUILDING) DURING
THE 2011 EARTHQUAKE OFF THE PACIFIC COAST OF TOHOKU

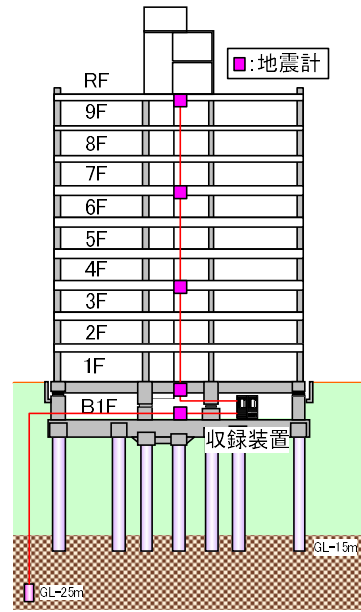
図-1 地震計の配置

地震計はサーボ型の加速度計(水平2成分+上下成分)を地中・地下1階・1階・4階・7階・屋上階の6ヶ所に設置した。図-1に地震計位置を示す。なお、地中地震計は、敷地の制限より建物から約1m離れたGL-25mの深さに埋設してある。

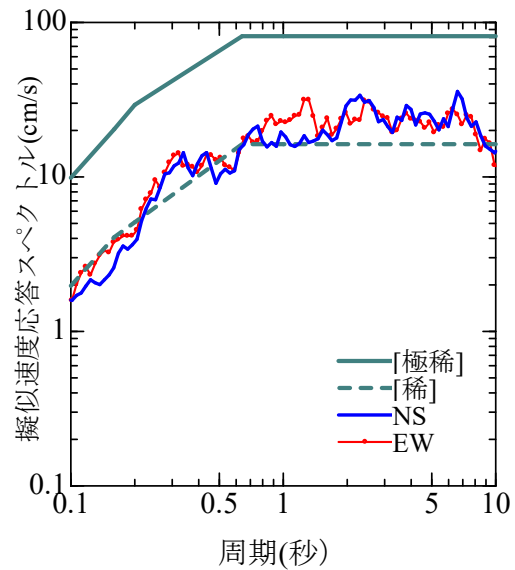
図-3 工学的基盤における
擬似速度応答スペクトル ($h=5\%$)

工学的基盤 $V_s=400\text{m/s}$ 相当の地盤に設置してある GL-25m 地点の観測記録から、水平方向の擬似速度応答スペクトル（減衰定数 $h=5\%$ ）を図-3に示す。図中には、平成12年建設省告示1461号で規定された工学的基盤位置での設計用スペクトルを示している。また、図中の凡例の「稀」は、稀に発生する地震動、「極稀」は、極めて稀に発生する地震動である。

工学的基盤における地震波は、周期1秒前後を境に、短周期側で、「稀」と同程度の入力レベル、長周期側では速度一定領域となり、その大きさは $20\sim 30\text{cm/s}$ 程度と、「稀」の設計用スペクトルレベルを超え、「極稀」には至らない入力レベルであったことが分かる。

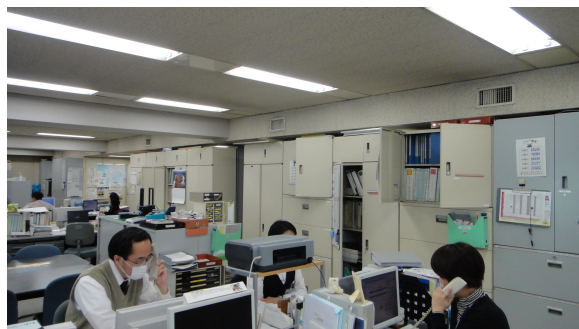
写真-1 本震直後の室内の状況（4F）

写真-1に本震後の室内の状況（4F）を示す。ロッカーの移動やロッカー内の書類の落下

など、見られなかった。

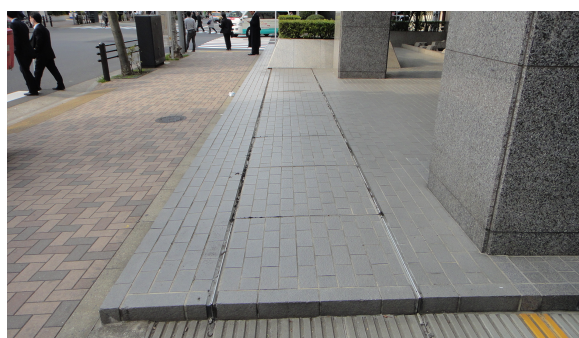
写真-2 本震後のエントランス部の免震蓋（EXP.Joint部）の状況

写真-2に、1Fのエントランス部分の免震蓋（EXP.Joint部）の状況を示す。この免震蓋は、地震時に蓋部分が跳ね上がって、建物の動きに追従するタイプであるが、本震直後の臨時点検では、蓋自体の動きを示す跡など確認できなかったが、目立った損傷は見られなかった。なお、本震時の免震層の変位は、変位記録から最大7cm程度であったことは確認している。
