## パイプクーリングによるひび割れ抑制対策効果と管理方法

大野 俊平\*1・畠中 保\*2

THE EFFECT OF CRACK CONTROL BY PIPE COOLING AND METHOD OF  
MANAGEMENT

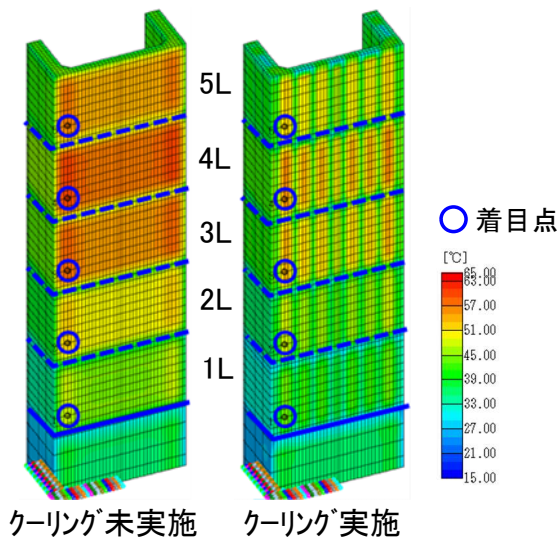
図-2 最大温度分布図

事前解析結果一覧表を表-2に、最大温度分布図を図-2に、最小ひび割れ指数分布図を図-3に示す。

クーリング未実施時のコンクリート内部到達温度は橋脚の角部で最高値を示し、温度は50～60℃程度となった。クーリング実施時における同一着目点における温度は45～55℃程度となり、未実施時と比較して4～5℃の温度低減が

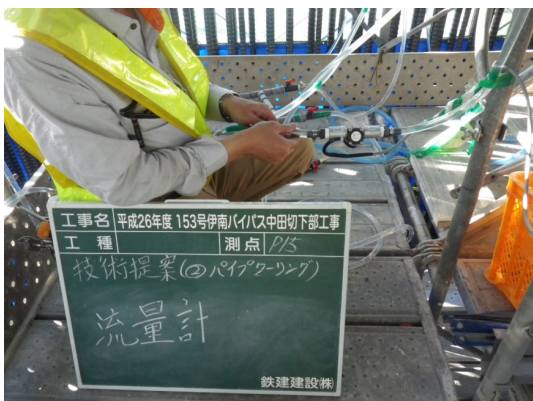
写真-4 流量計設置状況

流量計の設置状況を写真-4に示す。流量計は前述した第2分流器に設置しており、各分流器において流量管理を行うシステムとした。各流量器の流量は、現場に設置された流量計にデジタル表示され、確認が可能となっている(写真-5)。

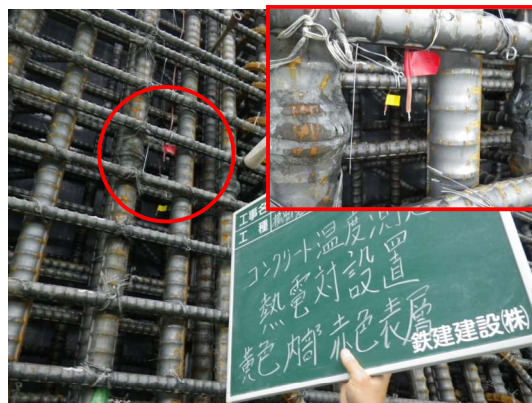
写真-6 熱伝対設置状況

クーリング実施中のコンクリート温度は熱伝対により自動計測した。計測箇所は、コンクリート中心部、表面部、養生温度とした。熱伝対設置状況を写真-6に示す。事前温度解析結果と比較し、5℃の温度低減効果が見込めない場合は、水温コントロールユニットにより冷却水温度を下げることで対応した。
