## 3D センサを活用した地表面変位計測技術の現場検証

線路下や営業線近接の工事では、軌道設備に影響を与えないよう、軌道や周辺地盤変状を監視しながら工事を行う必要がある。このうち周辺地盤変状、すなわち道床等の隆起や陥没については、機械的な監視手法が確立されておらず、主に作業関係者の目視確認に依存している。そこで、3D センサを用いて取得した点群データから地盤高さの変化を記録する手法の開発を行った。本稿では、建設技術総合センターの複線軌道および現場の営業線を使用して実施した機器設置位置の最適化および本システムの適用性の検証結果について報告する。

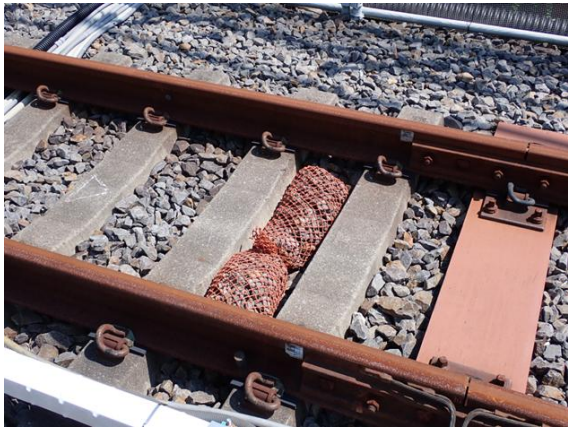
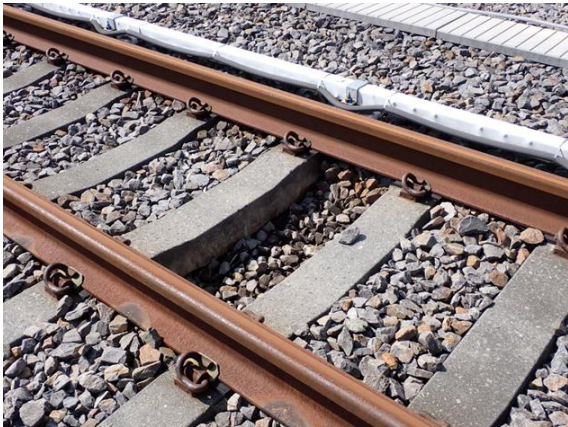
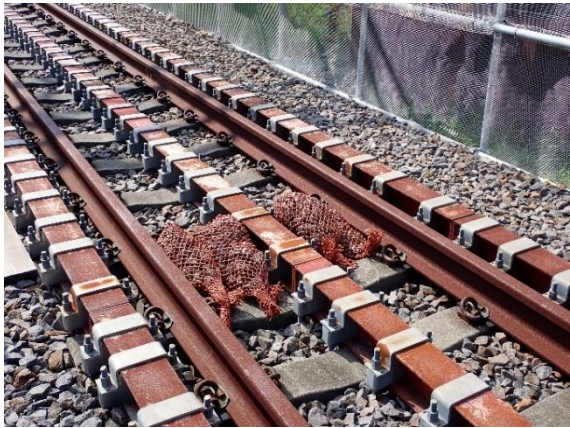
写真－1 隆起・陥没の再現方法

計測対象範囲内の軌道部分は、図-2 に示すように電化柱の真横から 10m おきに 40m 地点までの 5 箇所でバラストを土のう (高さ 80mm 程度) に置換えた。この土のうを除去することで陥没を、土のうの上にさらに 1 段土のうを積み重ねることで隆起を再現した。通常状態 (バラストを土のうに置き換えた状態) を写真-1(a)に、陥没を再現した状態を写真-1(b)に、隆起を再現した状態を写真-1(c)にそれぞれ示す。

(a)通常状態

(b)陥没状態

(c)隆起状態

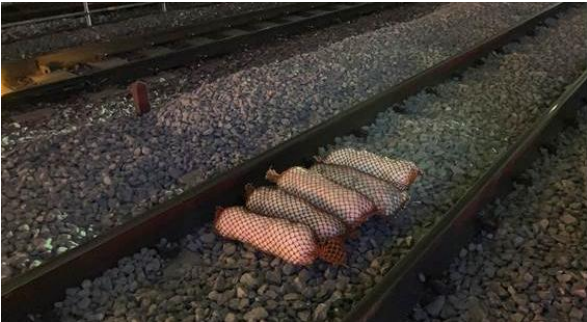
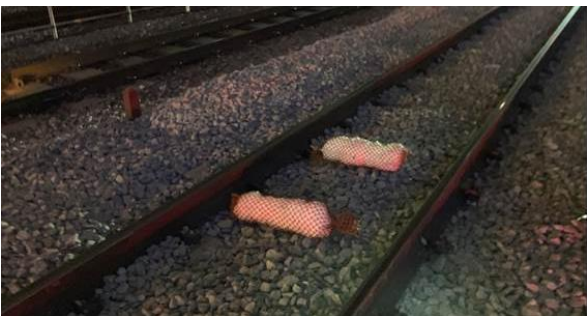
(b)土のう撤去時（相対的な陥没状態）  
写真－2 土のうによる変状の再現

計測対象範囲内の軌道部分は5mおきにバラスト上に土のう(高さ80mm程度)を配置した。営業線では複数箇所のバラストを土のうに置き換えることが難しいため、写真-2に示すように土のうを設置している状態を基準として初期値を取得し、土のうを除去することで相対的な陥没として再現した。

(a)土のう設置時（相対的な基準）
