## プレキャスト柱部材の接合部に用いる鋼管拘束型鉄筋継手の性能評価

建設工事現場における生産性向上の取り組みの一つとして、プレキャスト工法の適用が挙げられる。プレキャスト部材同士の接合作業の省力化を目的に、軸方向鉄筋の重ね継手部を鋼管で拘束する工法を開発した。本研究では、継手の高応力繰返し性能を確認するため、プレキャスト柱部材を模擬した試験体を製作し、交番載荷試験を行った。その結果、継手を設けた柱は、継手のない柱と同等の耐力、変形性能を有し、試験終了後も継手には大きな損傷がないことを確認した。

## PERFORMANCE EVALUATION OF STEEL PIPE RESTRAINING REBARS USED FOR JOINTS OF PRECAST COLUMN COMPONENTS

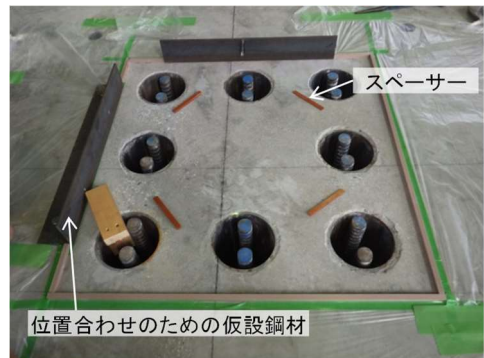
写真-1 フーチング上面の柱設置箇所

を行った。フーチング上の柱設置箇所には、写真-1に示すように柱の鉛直性を確保するためのスペーサーと、位置合わせのための仮設鋼材を予め設置し、柱の建込みを行った。柱の建込み状況を写真-2に示す。No.1とNo.2の柱の建込み手順は、(1) 継手鋼管内にグラウトを継手開口面から流し込む、(2) 柱を上方から所定の位置に下ろす、(3) 柱の鉛直性の確認を行う、以上で建込み完了とした。No.1, No.2は柱の立て起こしからグラウト注入、柱設置まで約15分で作業を完了した。

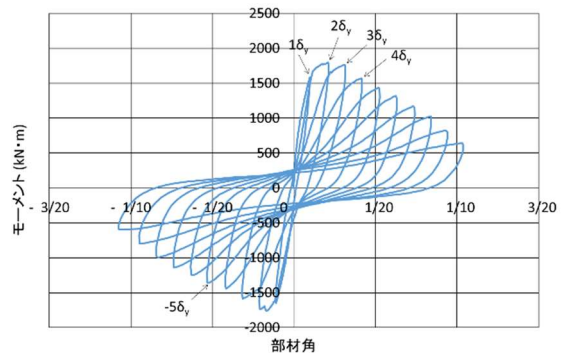
図-4 M-θ履歴 (試験体 No. 2)

図-4 に柱基部の曲げモーメントと部材角の関係を示す。部材角は、フーチングから 1600mm の位置の水平変位を 1600 で除した値とした。写真-4 に試験体の損傷状況を示す。試験体 No.2 は部材角約  $1/320$ (荷重点変位 5mm)で曲げひび割れを柱基部に確認し、 $1/103(15.6\text{mm})$ で基部の軸方向鉄筋が降伏、負側は $-1/90(-17.7\text{mm})$ で鉄筋が降伏した。これら

の降伏時の変位を平均し、 $\pm 1\delta_y = 16.6\text{mm}$  とした。 $2\delta_y$ で最大荷重 1123kN を観測し、 $+3\delta_y$ で載荷点から柱基部へ向かうひび割れが大きくなり、荷重が下がり始めた。 $+4\delta_y$ 以降では、接合面より下の柱基部の鋼管周りのコンクリートの剥落が顕著となり、 $-5\delta_y$ で載荷方向と直交する面(観察面)のコンクリートが完全に落ち、鋼管が露出した。その後も荷重は下がり続けたが急激に落ちることはなく、 $10\delta_y$ の正負載荷後、試験を終了した。

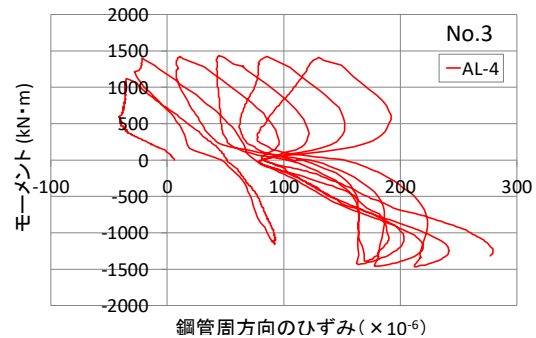
図-8 鋼管周方向のひずみ

各試験体の鋼管周方向のひずみの一例を図-8に示す。ひずみゲージは鋼管軸方向中央に貼り付けた。各試験体とも文献1)の引張試験結果と同様、載荷初期に軸方向鉄筋が引張を受けるとき、鋼管の周方向には圧縮ひずみが発生した。載荷が進むに連れ周方向のひずみは徐々に増加していったが、いずれの試験体も鋼管は降伏までには至らなかった。特に、柱の変形の影響を最も受けやすいと思われる試験体 No.2 で

もひずみは最大で  $430 \times 10^{-6}$  程度であり、引張試験で鉄筋が鋼管内から抜け出すときに見られた周方向ひずみの急激な増大は起きなかった。
