地盤切削 JES 工法の耐久性向上検討

概 要

IMPROVEMENT OF THE DURABILITY OF THE EQUIPMENT FOR THE GROUND CUTTING
JES METHOD

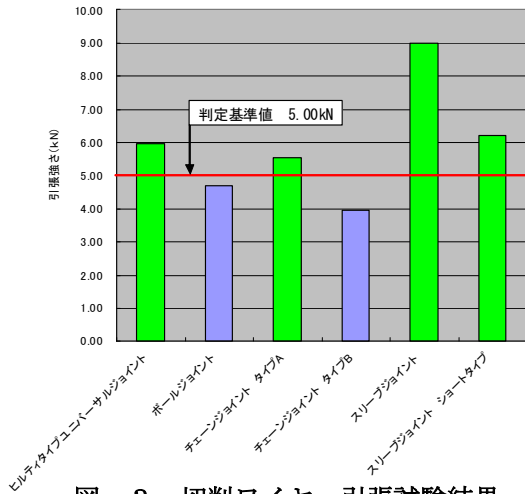
図-3 切削ワイヤー引張試験結果

試験結果は、**図-3**に示すように、「ユニバーサルジョイント(従来品)」「チェーンジョイントタイプA」「スリーブジョイント」「スリーブジョイントショートタイプ」の4種類が判定基準値を満足した。

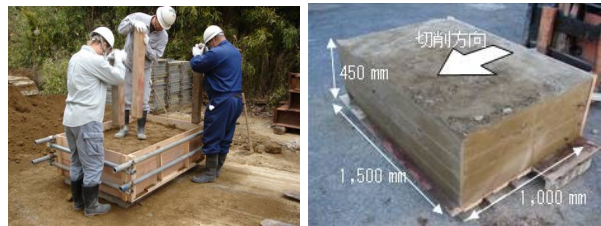
写真-10 模擬地盤

改良した切削装置を用いて、切削試験を行った。試験は、刃口前方に配置した写真-10に示す模擬地盤および左右のガイドパイプを、1m

ごとに盛り換えながら連続して切削し、切削ワイヤード、プーリーおよびワイヤード駆動装置等の耐久性を確認した。このときの刃口移動速度は10~20mm/min、ワイヤード速度は15m/secで切削した。

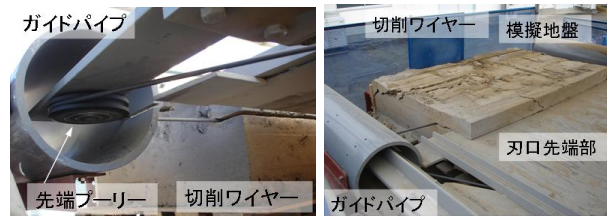
写真-12 切削試験状況

また、写真-12 に試験状況を、図-11 にワイヤーの切削距離(刃口移動距離)を示す。

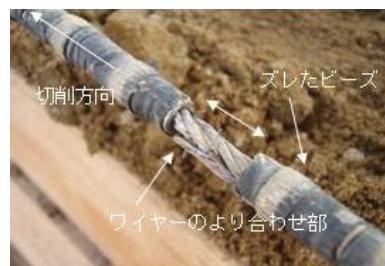
写真-13 撚り合わせ部のビーズのズレ

これより、定期的に被覆の状態やビーズとの隙間の有無を確認し、写真-13 のように隙間が生じたら内部のワイヤーロープが伸びたサインで、寿命が近いと判断できる。
