## COMPASS工法の適用事例 烏山線 滝・烏山間国道294号こ線橋（歩道）新設

### 概 要

### AN EXAMPLE OF APPLICATION OF THE COMPASS METHOD: NEW CONSTRUCTION OF A WALKWAY BESIDE NATIONAL ROUTE 294 UNDER THE JR KARASUYAMA LINE BETWEEN TAKI AND KARASUYAMA STATIONS

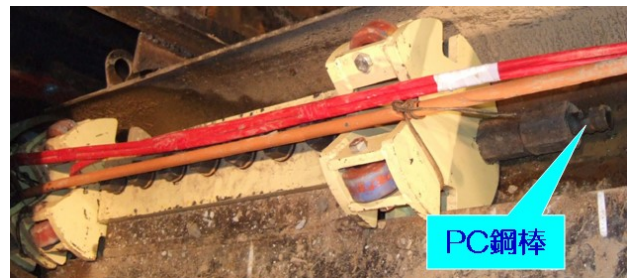
図-4 改良前ガイドプーリー構造

地盤切削時にガイドパイプ内に排出された土砂は、水流により押し流すが、従来のガイドプーリー構造であると、土砂がガイドプーリー部に堆積してパイプ内に水がたまり、この水が地盤切削部にまわって、地盤の緩みを助長する可能性があった。

ガイドパイプ下部を水路的な排土スペースとして利用し、土砂をスムーズに押し流すため、従来はパイプ内下部に設置していたPC鋼棒に替えて、PC鋼より線をパイプ内上部に配置することとした。改良前の構造を図-4、改良後を図-5に示す。

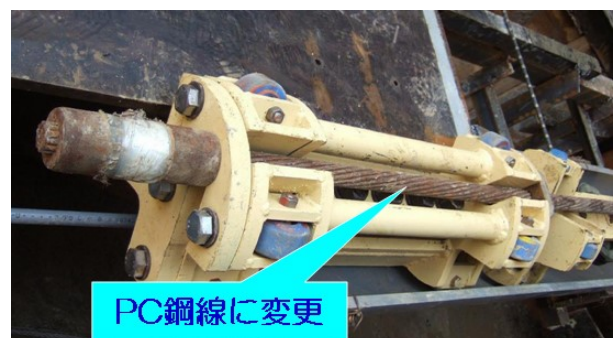
図-5 改良後ガイドプーリー構造

この改良により、土砂の堆積によって水がたまることがなくなり、水による地山への影響を無くすことができた。

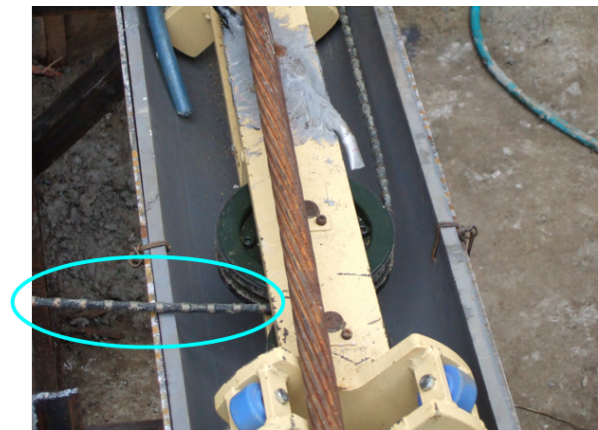
図-9 改良後地盤切削ワイヤー

しかし、立坑掘削時に、鋼板挿入箇所の土質が様な粘性土で礫や玉石の混入がないことが確認できたので、地盤切削ワイヤーを1段にし、鋼板を圧入することとした。改良前の構造を図-8、改良後を図-9に示す。

この改良により、地盤切削時の地盤の緩みによる軌道への影響を最小限に抑えることができた。

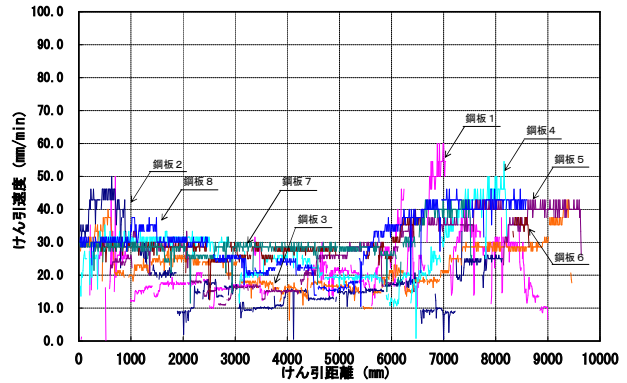
図-11 鋼板けん引速度

鋼板のけん引速度を図-11に示す。

COMPASS工法適用1例目となった工事では毎分 10mm~15mm 程度のけん引速度であったが、今回地盤切削ワイヤーを1段に改良したことにより、おおむね毎分 20mm~30mm 程度のけん引速度とすることができた。けん引距離 6m 以降はけん引速度が上昇しているが、これは地盤切削ワイヤーが到達立坑まで達した後、鋼板を空引きした時の速度である。

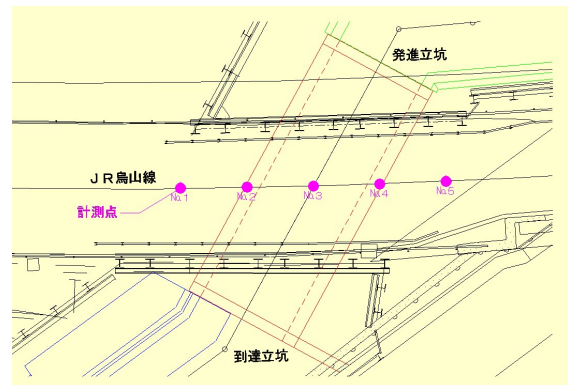
図-12 軌道測点

軌道計測は図-12に示す5点について、リンク式変位計測にて行った。

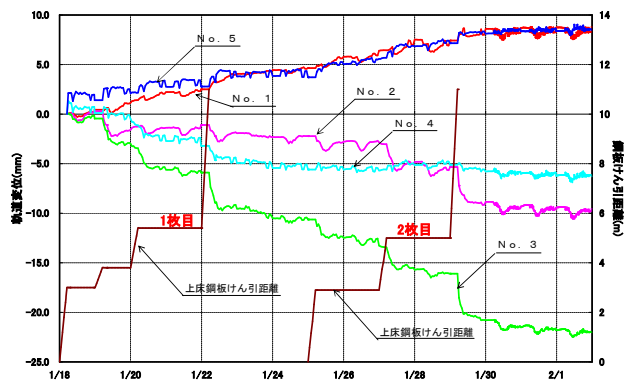
図-13 上床鋼板鉛直変位

上床鋼板施工時の鉛直変位を図-13に示す。図は、横軸に施工日、縦軸に軌道の鉛直変位量と上床鋼板のけん引距離を表している。

上床鋼板けん引距離に変動がないところは、鋼板挿入を休止している期間であり、軌道変位がけん引距離に変動がなくなった直後に大きく沈下し、その後も継続的に沈下している傾向が確認できる。これは、列車走行開始後に列車荷重の影響を受けて沈下していると考えられる。最大沈下量は 22mm 程度となっているが、施工中は軌道整備を行っており、列車走行に問題はなかった。また、下床および側壁鋼板施工時の影響はほとんどなかった。

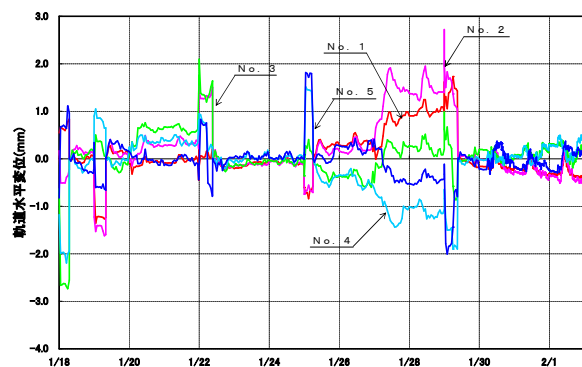
図-14 上床鋼板水平変位

上床鋼板施工時の水平変位を図-14に示す。図は、横軸に施工日、縦軸に軌道の水平変位量と上床鋼板のけん引距離を表している。

変位量は最大で 2mm 程度であり、列車運行に対する影響はなかった。また、水平変位についても、下床および側壁鋼板施工時の影響はほとんどなかった。
