列車通過時の圧力変動を受ける駅天井地下材の疲労特性に関する研究

本研究は、天井材（クリップ）と圧力変動の関係を検証するため、現地で計測された圧力変動を基にクリップの疲労試験を実施したものである。

A STUDY ON FATIGUE OF A CEILING SUSPENSION SYSTEM
FOR STATIONS SUBJECT TO PRESSURE FLUCTUATIONS
DUE TO PASSING TRAINS

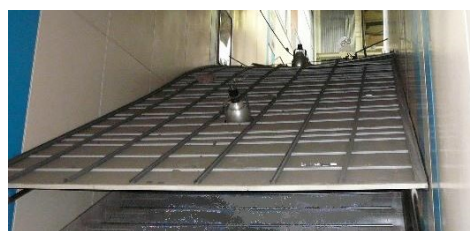
写真-1 天井材の落下状況

クリップのピッチは、およそ長辺が@900mm、短辺が@380mm で仕上げ材は鋼製スパンドレルである。落下時の状況は、野縁受けの落下はほとんどみられなかったが、クリップは野縁受けから外れ、野縁及びスパンドレルは全面が一体のまま落下していた。また、クリップは飛散

したものが多く、9 割程度が回収された。

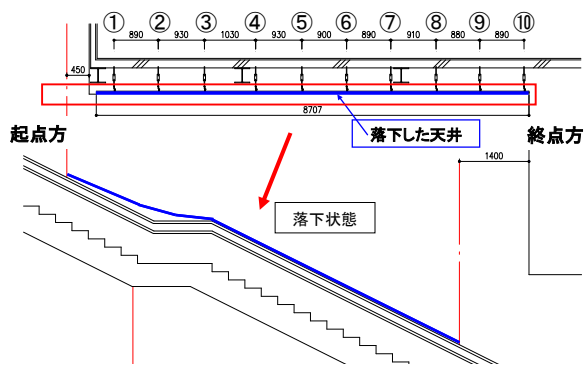
図-1 階段部長辺方向断面

天井材の落下状況を写真-1 に示す。天井材は水平に鋼製天井地下地材が組み、ホームの長辺方向に 10 列、短辺方向に 4 列の吊りボルトによって支持されていた（図-1、図-2）。

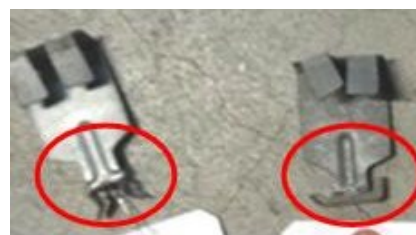
写真-2 回収されたクリップの例³⁾

回収されたクリップは写真-2 に示すようにフック部が損傷しているものが多く、回収されたクリップの 8 割以上でフックの損傷が認められた。

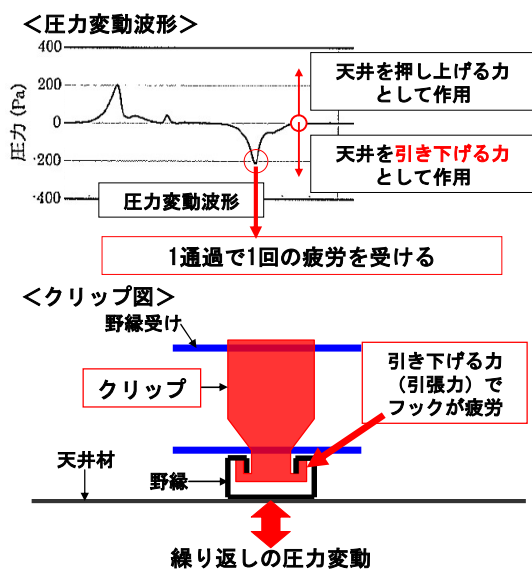
図-3 圧力変動と天井の関係³⁾

列車通過時の圧力変動と天井の関係を図-3に示す。列車通過時には、車両の先頭部通過時に正圧が、後尾部通過時に負圧が生じる。クリップのフック部分に疲労を与えるのは、後尾部列車通過時に生じる負圧によってクリップに対して鉛直下向きに引張力が生じることによる。

現地での圧力変動調査の結果、クリップ1箇所あたりに作用する力（荷重）はおよそ 160N であることが確認された³⁾。

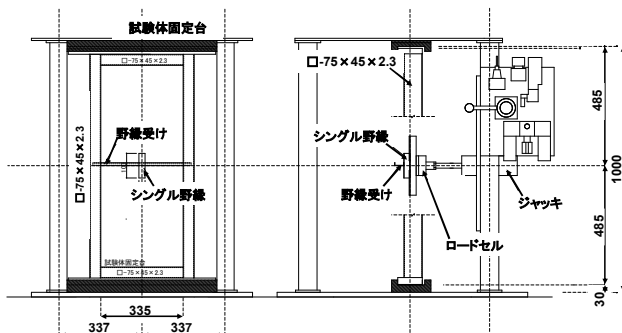
図-4 試験装置

試験装置を図-4に示す。試験体への加力は、試験体を取付けた鋼製フレームを試験体固定台にセットし、図-5及び写真-3に示すように加力部に直結したアルミバーにプレートを用いて試験体の野縁を固定して行った。

なお、試験に用いたクリップは天井材の落下が生じた駅の圧力変動を受けていない箇所から採取したものを使用した。また、クリップの向きはすべて背掛け⁴⁾とした。

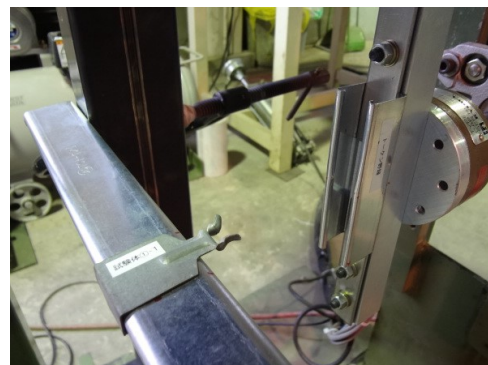
写真-4 試験体1破断状況

静的引張強度の把握と疲労試験の荷重の設定を行う目的で静的引張試験を実施した。試験体は2体とし、クリップが破壊するまで単調载荷を行った。写真-4に試験体の破断状況を、表-1及び図-6に試験結果を示す。

試験体1はおよそ 710N で、試験体2はおよそ 660N で破断した。

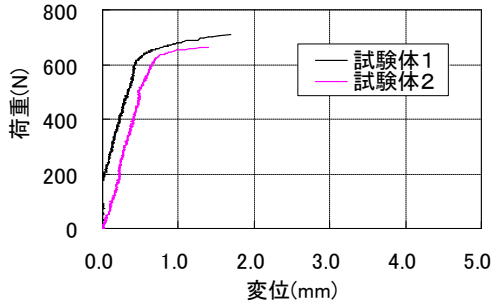
図-6 静的引張試験 荷重-変位図

試験体名	最大荷重 (N)	最大変位 (mm)
試験体1	707.8	1.7
試験体2	663.5	1.4

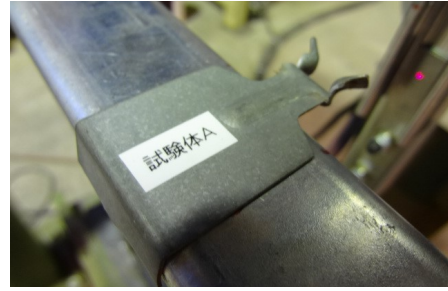
写真-5 試験体A破断状況

疲労試験の結果、上限の繰返し回数までに 390N, 260N, 220N の 3 体が破断した。試験体 A (荷重: 390N) の破断状況を写真-5 に示す。クリップは、いずれの試験体も完全破断には至らずフックが大きく変形した。破断した 3 体の破断回数と載荷荷重の関係から疲労曲線を作成し、疲労試験結果と共に図-7 に示す。なお、参考のため図には静的引張試験の結果を載荷回数 1 回にプロットした。

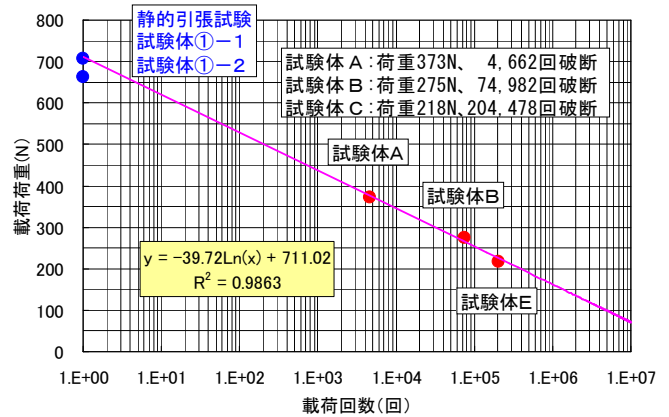
図-7 クリップの疲労曲線

疲労試験は、繰返し荷重の周期を 2.0 秒、繰返し回数は 1 列車の通過に 1 回の疲労がかかるとした場合に約 50 年に相当する 582,000 回を上限として実施した。荷重は、現地圧力変動測定結果に基づく 160N と、静的引張試験結果に基づいて設定した 390N, 260N, 220N の 4 段階とした。

図より、クリップの負担荷重 160N では約 105 万回 (約 80 年相当の列車通過回数) までフックは破断しないが、何らかの影響によりクリップの 1 箇所が欠落した場合は荷重が 1.5 倍の 240N となり、14 万回程度 (約 20 年相当の列車通過回数) で破断する可能性が示唆された。また、欠落箇所を起点として隣接するクリップの負担過重が更に増加し、疲労破断が早期に発生、連鎖すると、最終的にクリップに作用する荷重が静的引張荷重を超過して、クリップが一斉に損傷する可能性も考えられた。
