夏井川谷津作橋りょう PRC ランガー桁の一括横取り架設

好竹 亮介*1・佐藤 茂美*2

SLIDE ERECTION OF PRC LANGER GIRDERS OF
THE NATSUIGAWA-YATSUSAKU BRIDGE

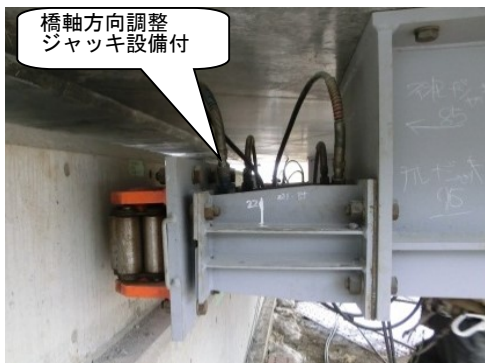
写真-1 ガイドローラー

牽引ジャッキは、連続牽引が可能なダブルツインジャッキを採用した。桁とパラペットの接触を防ぐための牽引方向の制御と橋軸方向の位置調整が可能な設備として、ガイドローラーを採用した(写真-1)。すべり支承構造は、横取り架台上に設置したステンレス板上面をテフロン板を下面に貼り付けたゴム沓がすべる構造と

にガイドローラーを伸縮させて調整し、パラペットに接触することなくスムーズに桁を牽引することができた（写真－3）。

桁据付調整は、橋軸方向および直角方向ともに設置精度±10mm と非常に厳しい管理値が要求されたが、以下の方法を採用することで据付調整時間の短縮ができた。橋軸直角方向の調整は、直角方向据付最終位置に設置した横取りストッパーで行った。横取りストッパーの設置位置は、ゴム沓のせん断変形や牽引ワイヤーの伸びなどでジャッキ張力開放時に惜しみ側に5mm 戻ることを事前の試験牽引で把握しており、張力開放後に桁が最終据付位置にくるように事前に測量調整を実施した（写真－4）。橋軸方向の調整は、直角方向の調整完了後に、ガイドローラーに設置した橋軸方向調整ジャッキで調整した。

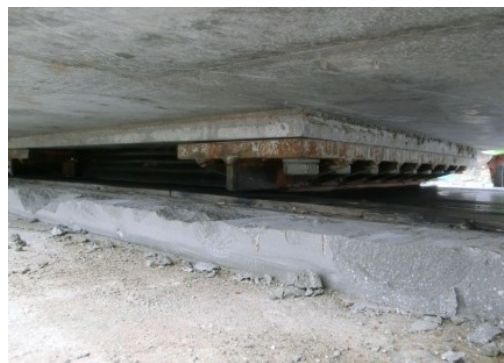
写真-2 すべり支承構造

した(写真-2)。また、すべり面の摩擦力でゴム沓がせん断変形することを防止するサイドブロックを設置した。

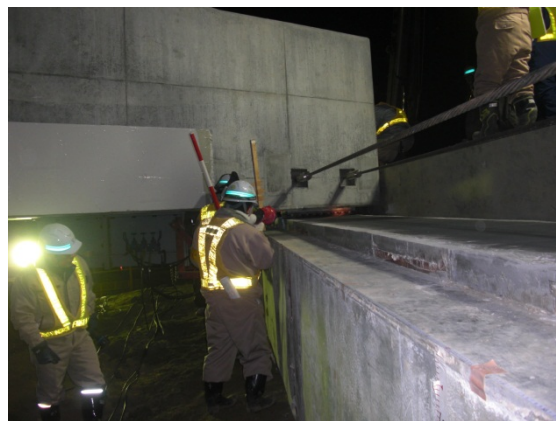
写真－3 牽引中計測状況

牽引中の計測管理は、桁とパラペットの遊間で管理を行った。桁の4隅に1名ずつ遊間監視員を配置し、桁とパラペットの遊間を計測した。牽引中は桁が蛇行する傾向にあったが、牽引中

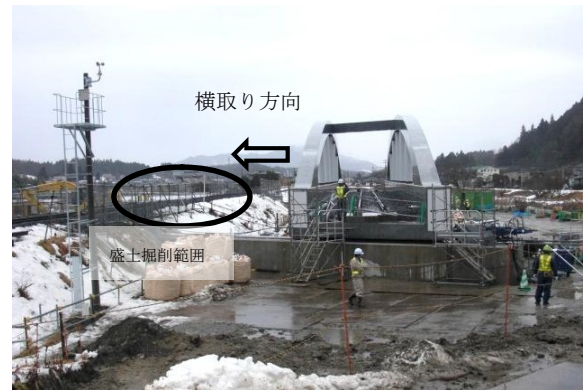
写真-5 横取り架設前全景

を撤去し桁を架設するため、掘削土量は428m³（バラストを含む）と通常よりも多く、掘削作業の遅延リスクが最も高いと想定された（写真－5）。掘削作業のリスク対策として、以下の対策を実施した。①盛土掘削範囲のレーダー探査を実施し、掘削に影響する支障物がないことを事前に確認した。②掘削作業の試験施工を実施し、掘削0.8m³バックホウ×3台、配土0.4m³バックホウ×2台の動作タイミング、掘削範囲の確認および作業サイクルタイムを設定した。本施工では、計画時間130分に対し、実績時間116分とサイクルタイム以内での掘削ができた（写真－6）。横取り牽引時のリスク対策として、本施工前に実施した試験引きにより、牽引設備の正常動作、牽引時の摩擦係数およびジャッキ開放時の桁の戻り量を把握することができた。本施工時は、すべり面段差などのひっかかりや摩擦増大による牽引力の異常上昇は発生せず計画時間23分に対し、実績時間27分で牽引
