鋼管を利用した天井耐震化に関する研究

概 要

DEVELOPMENT OF ASEISMIC CEILING COMPONENTS
WITH STEEL PIPE

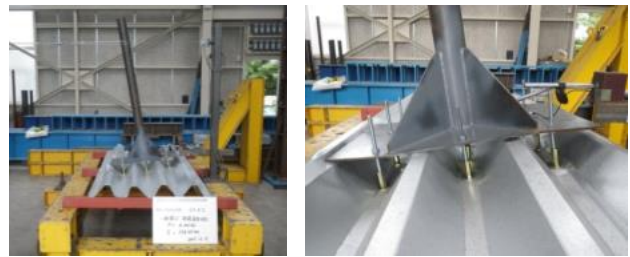
写真-2 試験状況（折板直交方向）

試験状況を写真-2に、荷重-変位関係を図-4に示す。今回、荷重の低減、または剛性が大きく低下した点を損傷時荷重とした。

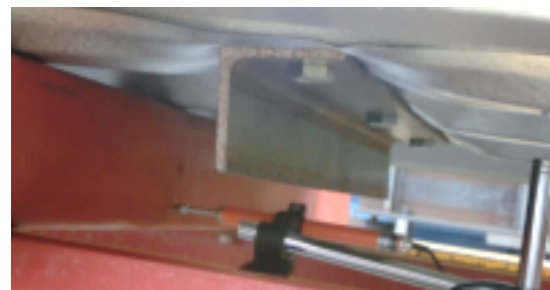
写真-3 試験体損傷時の状況

損傷時の状況として、圧縮側では、BPL 端部の回転により折板山の支圧変形、引張側では、**写真-3**（上写真）に示すように、ボルトの引張による折板の変形が生じた。

荷重-変位関係より、折板上金具と BPL のサイズの違いは、折板自体の応力負担低減効果が大きかったと考えられる。これは、折板平行方向では、折板上金具（アングル材）と折板屋根根間の接する面積と、鋼管から BPL 端部までの支点間距離を長くしたことによる影響と考えられる。また折板直交方向については、**写真-3**（下写真）に示すとおり、BPL と屋根の接する面積を拡大した点が、折板自体が負担する応力を低減したと考えられる。

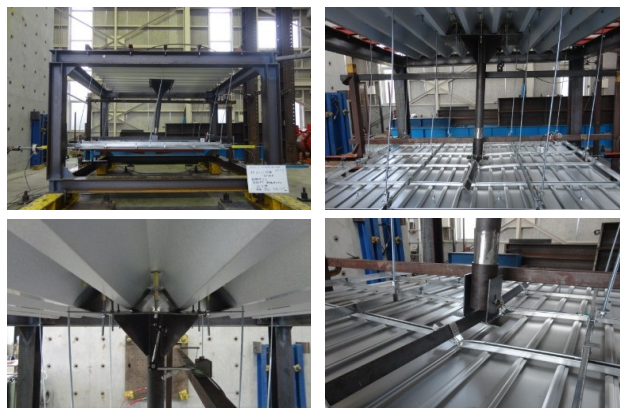
写真-6 試験状況写真(ケース1)

試験状況を写真-6に示す。最大荷重時には、すべての試験ケースにおいて、折板の支圧による変形がみられた(写真-7)。また、野縁方向加力の試験体では、耐震化部材の回転により野縁に変形が生じ、破断が生じた(写真-8)。
