山岳トンネル向け切羽観察・評価システムの開発

切羽観察・評価の省人化・省力化・技術の伝承を目的として、AI を用いて写真から切羽観察の各評価項目を出力し、支保パターンを判定する「切羽 AI アプリ」の開発を進めている。また、AI による画像解析を導入するためには、色調や撮影条件が統一された画像撮影が必要である。これらの条件の中で、筆者らは切羽照明に着目し、適切な照明の個数とその配置方法について検討した。

DEVELOPMENT OF A TUNNEL FACE OBSERVATION AND EVALUATION SYSTEM FOR MOUNTAIN TUNNELS

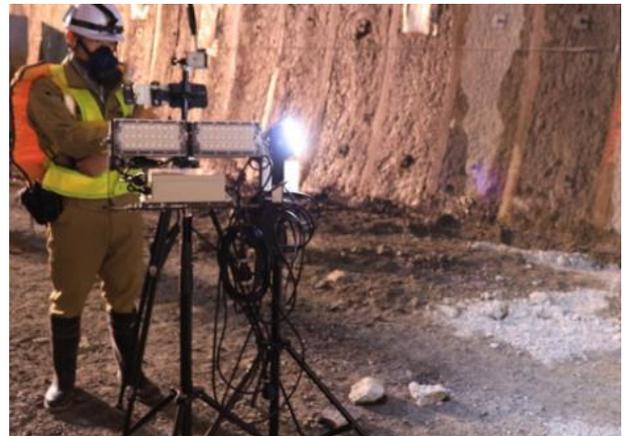
写真-1 切羽写真用切羽照明

切羽写真用切羽照明を写真-1 に、切羽写真の撮影状況を写真-2 に示す。なお、常設の照明は

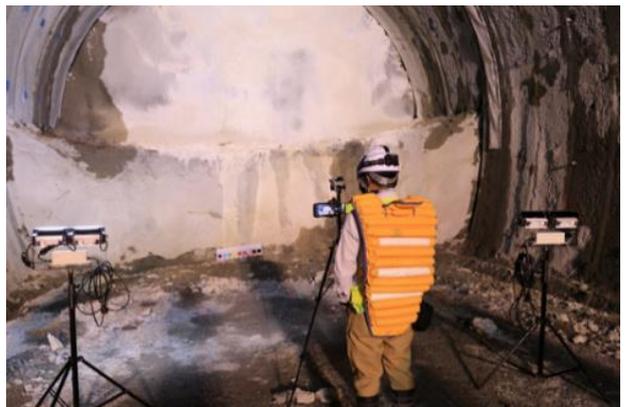
写真-2 切羽写真の撮影状況

切羽の撮影は、カメラを中央部に設置し、次の①～④に示す 4 通りの照明配置パターンにおいて、点灯・消灯の組み合わせを変えて行い、写真撮影の状況を確認した。

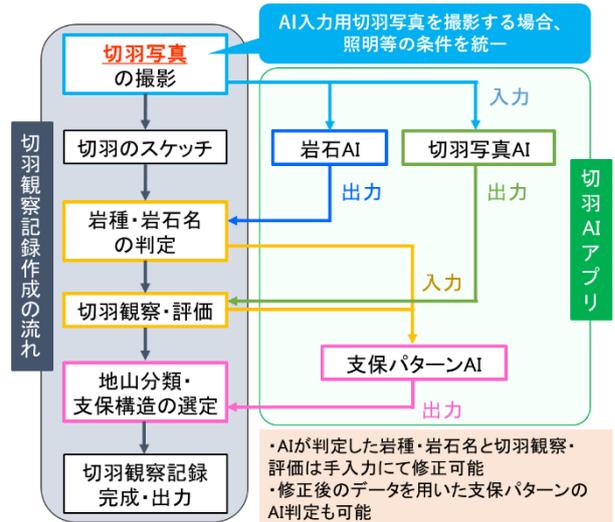
図-1 切羽 AI アプリの各処理の流れ

切羽AIアプリの各処理の流れを図-1に示す。開発中の切羽AIアプリには、岩石名を判定する岩石AI、切羽評価区分を判定する切羽写真AI、支保パターンを判定する支保パターンAIの3つのAIを組み込んでいる。これらのうち、本稿では切羽写真AIと支保パターンAIについて述べる。

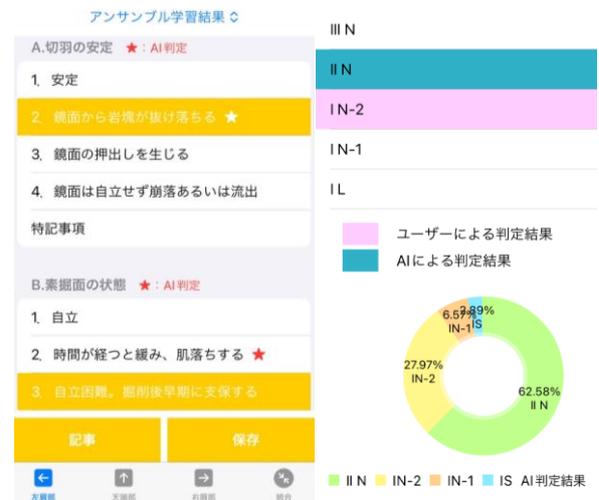
図-3 AI判定の一例(アプリ画面)

図-3(a)はAI判定を行った一例である。★印が表示されたものはAI判定されたものであり、黄色で塗られた箇所は切羽観察者が手入力したものである。AI判定に対して異なる判定結果を入力したい場合に、手入力にて変更ができる仕様となっている。そして左肩部、天端部、右肩部の3つのAI判定を統合した結果を出力することができ、その統合した結果をもとに切羽観察日報を作成することも可能である。

支保パターンAIは、各切羽評価項目を入力することで支保パターンを判定する。判定結果は、図-3(b)に示すように支保パターン毎に確率分布の円グラフで表示されるとともに、確率の最も高いものがAIによる判定結果として表示される。

(a) 切羽評価項目 (b) 支保パターン
