当社を代表企業とする特定建設工事共同企業体施工工事における不正行為について

この度、当社を代表とする特定建設工事共同企業体が施工中の「北海道新幹線、ニツ森トンネル（明治）他」工事（発注者：鉄道・運輸機構）において、コンクリートの品質管理試験に使用する機器の取り扱いに関し、不正行為があったことが判明いたしました。

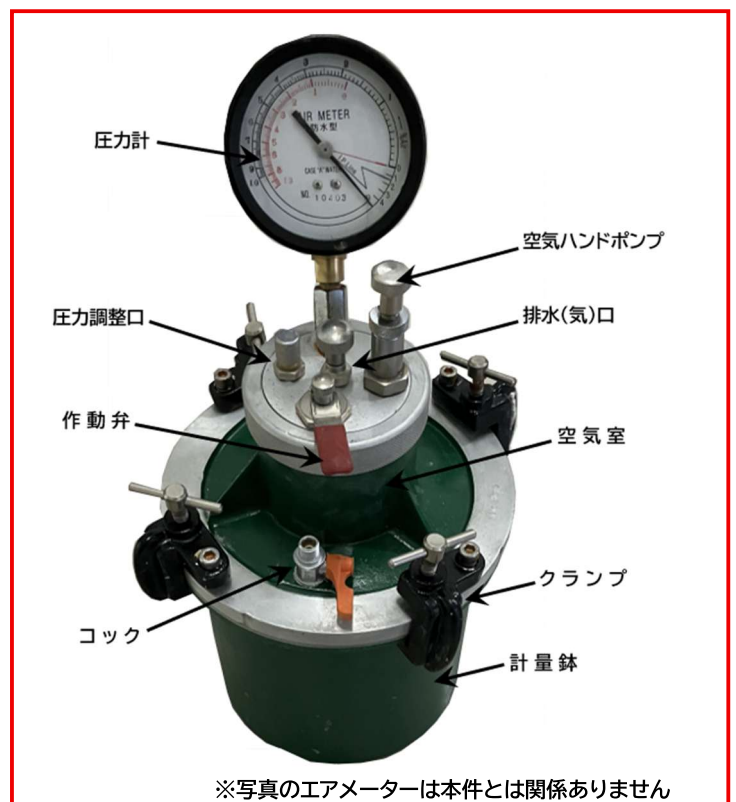
## エアメーター

※写真のエアメーターは本件とは関係ありません

本件は、コンクリート打設時の品質管理試験において、試験に使用する機器の取り扱いが適切でなかった事象です。具体的には、単位水量試験（コンクリート中に含まれる水分量を計測する試験）において使用するエアメーターの圧力調整口を操作することで空気量の値を大きく設定し、単位水量が基準値内に収まるよう調整したものです。
